# Provincia di Latina

## Settore Viabilità

### VERBALE LAVORI DI SOMMA URGENZA (Art. 163 del D.Lgs. 50/2016)

- la Regione Lazio con nota prot. U.0228497.05-05-2017, in atti al prot. 2017/20539 del 08.05.2017, avente per oggetto "Ponte della SP 87 Badino sul fiume Sisto, comune di Terracina. Comunicazioni urgenti", evidenziava che:

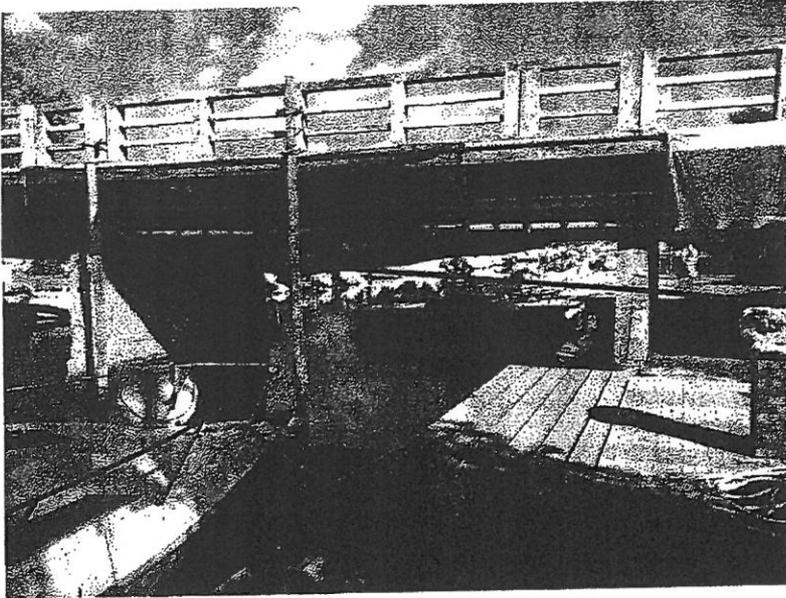
Distacco di materiale dall'intradosso del ponte

- 2) Che i lavori consistono nella demolizione completa dell'impalcato del ponte in c.a. o c.a.p. da suddividersi in elementi, quali le travi, da eseguirsi con tutte le precauzioni necessarie a garantire la perfetta integrità delle parti di struttura mediante l'impiego di adeguate attrezzature per la rimozione e l'allontanamento delle parti, tenuto conto della presenza dell'acqua, fino alle aree adibite alla demolizione, mediante l'impiego di attrezzatura ossiacetilenica per il taglio dei ferri d'armatura, l'allontanamento del materiale ed ogni altro onere, l'eventuale pilotaggio del traffico e l'onere della segnaletica necessaria;

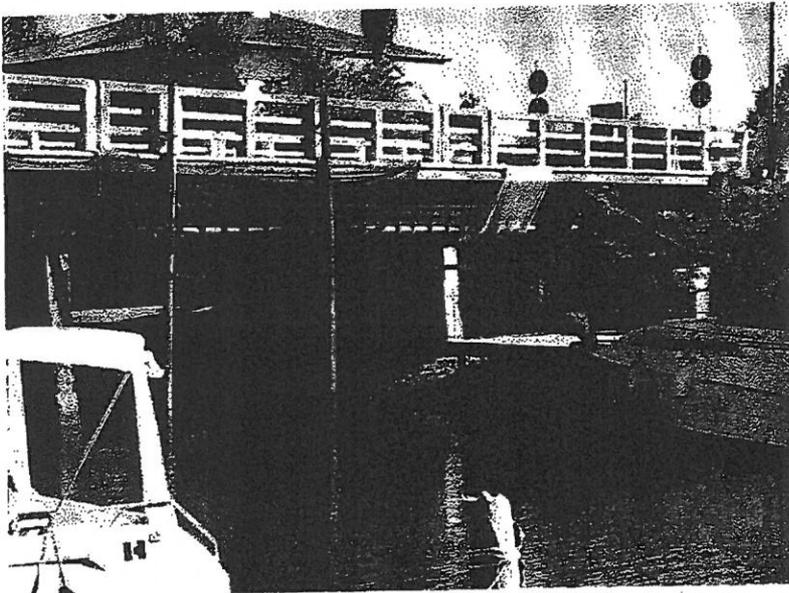
Distacco di materiale dall'intradosso del ponte

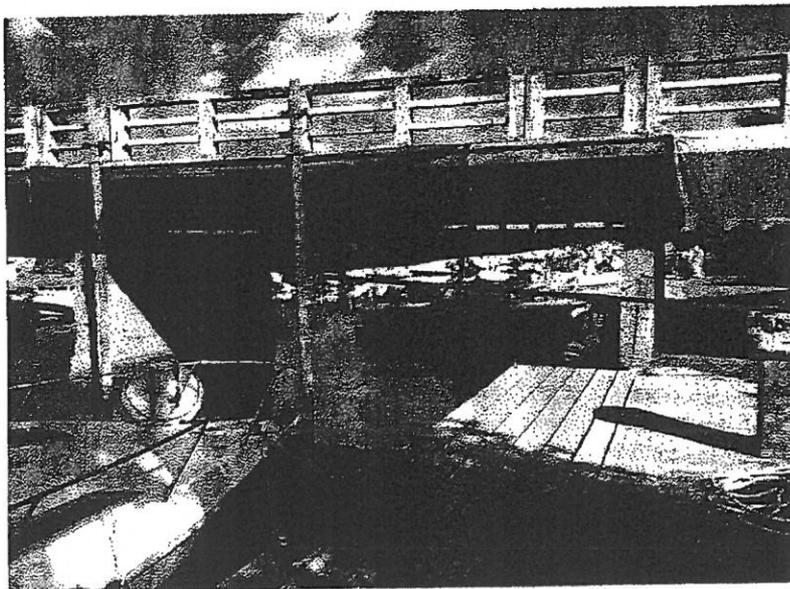
Distacco di materiale dall'intradosso del ponte
