## PREDISPOSIZIONE DI UNO STUDIO PRELIMINARE AMBIENTALE RELATIVO AGLI INTERVENTI DI DIFESA DELLA COSTA IN AREE PROTETTE, PER LA RICOSTRUZIONE E LA DIFESA DEL LITORALE COSTIERO TRA CAPO PORTIERE E TORRE PAOLA NELLA PROVINCIA DI LATINA

### **Attività B: Caratterizzazione dell'apparato dunale**

Novembre 2008

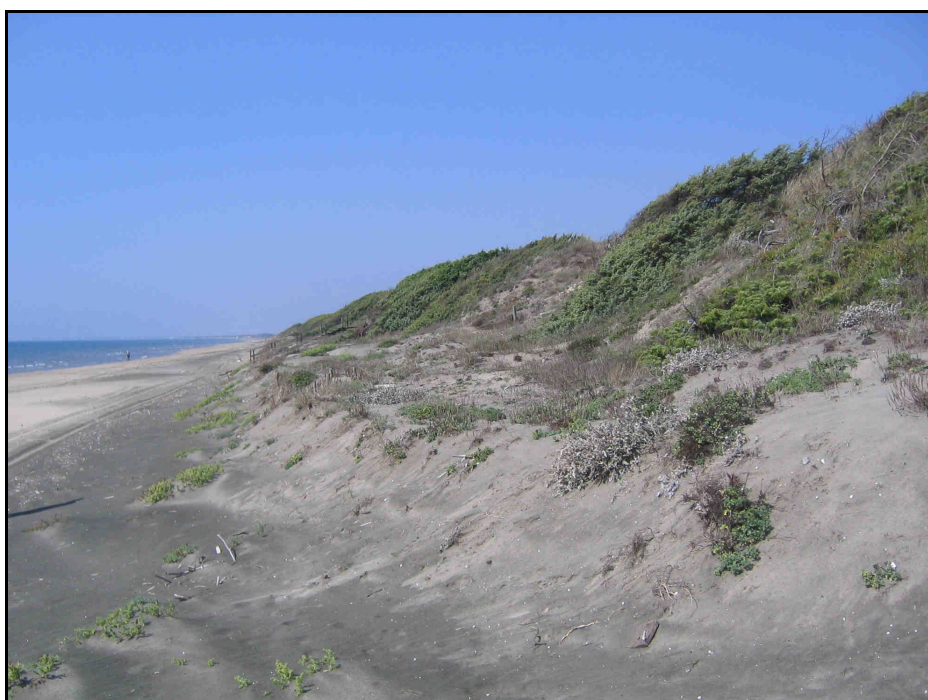
[Figura 3.2.3](#) – Dune litoranee sulla spiaggia di Sabaudia (LT).

E' possibile distinguere diverse tipologie di dune, in funzione del loro orientamento e della loro disposizione rispetto alla direzione dei venti dominanti ([Audisio, 2002](#)). Generalmente le dune litoranee sono trasversali, disposte ortogonalmente rispetto ai venti dominanti ([figura 3.2.3](#)).

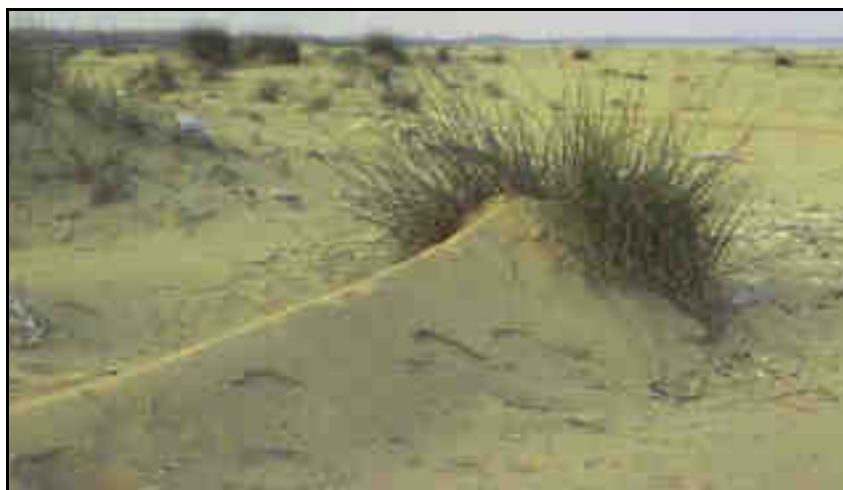
**Figura 3.3.1** – Stadio evolutivo iniziale di un deposito eolico (*duna shadow*; foto Università di Siena).

Il primo stadio evolutivo di un accumulo è una forma estremamente fragile costituita da sedimento del tutto incoerente; si genera per la perdita del carico di sedimento trasportato dal vento nell'area sottovento ad un ostacolo, generalmente rappresentato dalla vegetazione. Queste forme vengono indicate col termine di *dune shadow* (figura 3.3.1).

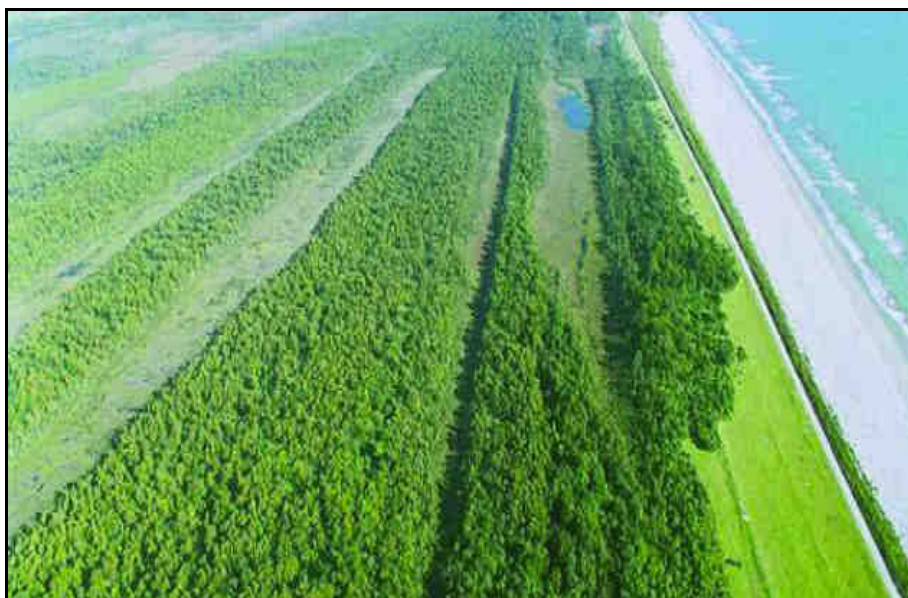
**Figura 3.3.3** – Dune secondarie stabilizzate (paleodune) (foto INGS e L.Homer©).

L'ulteriore fase evolutiva delle dune è il passaggio da dune primarie a dune secondarie. Queste si differenziano in paleodune e dune trasgressive; le paleodune sono vecchi cordoni di avandune, relegati in una posizione passiva, a seguito della formazione di nuovi cordoni frontali. Tali forme sono completamente stabilizzate da una vegetazione caratterizzata da una struttura particolarmente comprendente forme erbacee, arbustive ed arboree (figura 3.3.3). Data la loro estensione areale, esse contribuiscono in maniera significativa ad alimentare le falde freatiche superficiali che ostacolano l'intrusione del cuneo salino nell'entroterra.

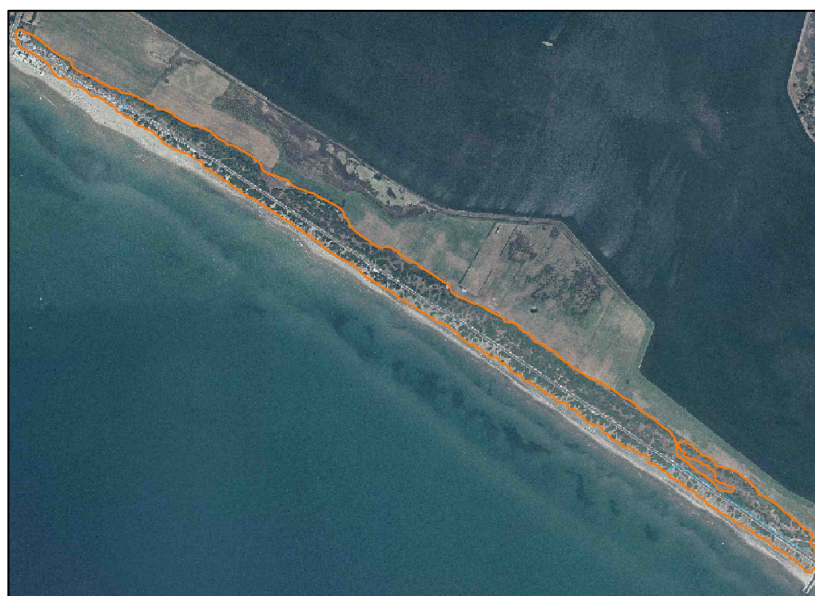
**Figura 4.1.3** – Il litorale antistante i laghi costieri è bordato da un cordone dunale lungo il cui asse si sviluppa la strada costiera.

Negli anni '30 la dinamica del sistema è stata bloccata dalla costruzione della strada costiera in corrispondenza del suo asse longitudinale (figura 4.1.3) che, oltre ad impedirne la libera evoluzione morfologica (ossia il libero avanzamento ed arretramento che gli consentirebbe di limitare i danni prodotti dall'azione erosiva delle mareggiate), ha anche incrementato l'erosione dovuta a fenomeni di ruscellamento e contribuito a rendere l'intera area costiera più accessibile nella stagione estiva (Bovina *et al.*, 2003).

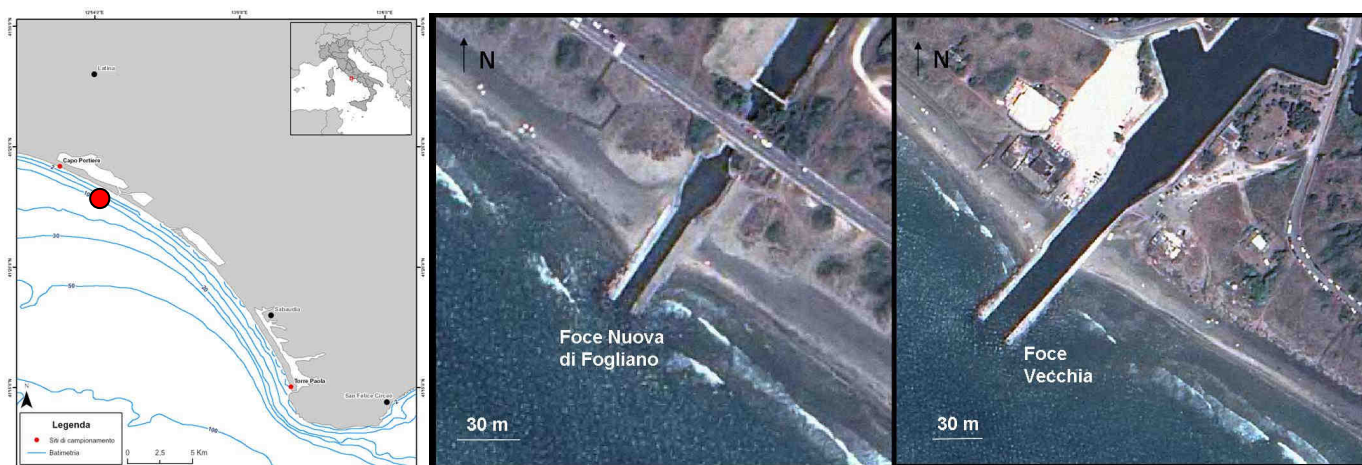
**Figura 6.1.5** - Accumulo dei sedimenti in corrispondenza delle foci armate che interrompono la continuità del litorale, relativo all'anno 2005. Dall'andamento della linea di riva, si può dedurre che le correnti di deriva presenti in quest'area hanno una direzione prevalente che va da NW verso SE.

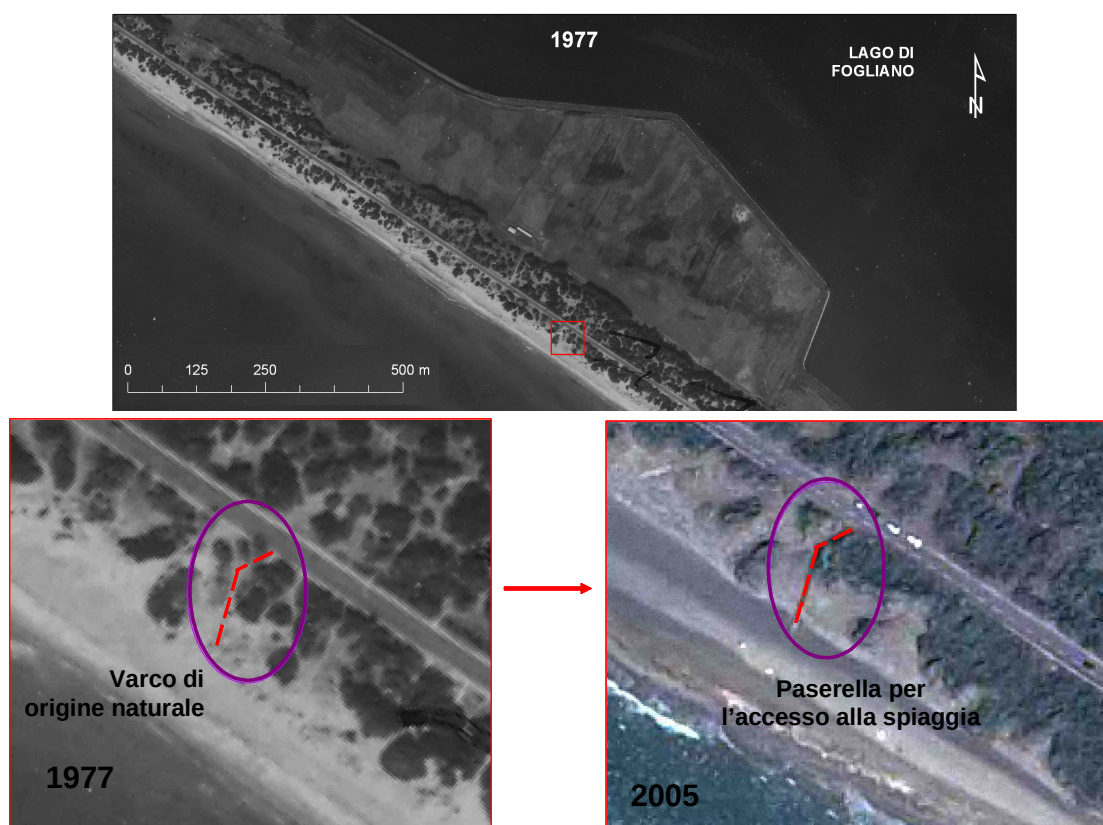
**Figura 6.3.2** – Esempio, nella zona antistante il Lago di Fogliano, di un’area in cui un varco di origine naturale rilevato nel 1977 è stato successivamente utilizzato per la costruzione di una passerella per l’accesso alla spiaggia.

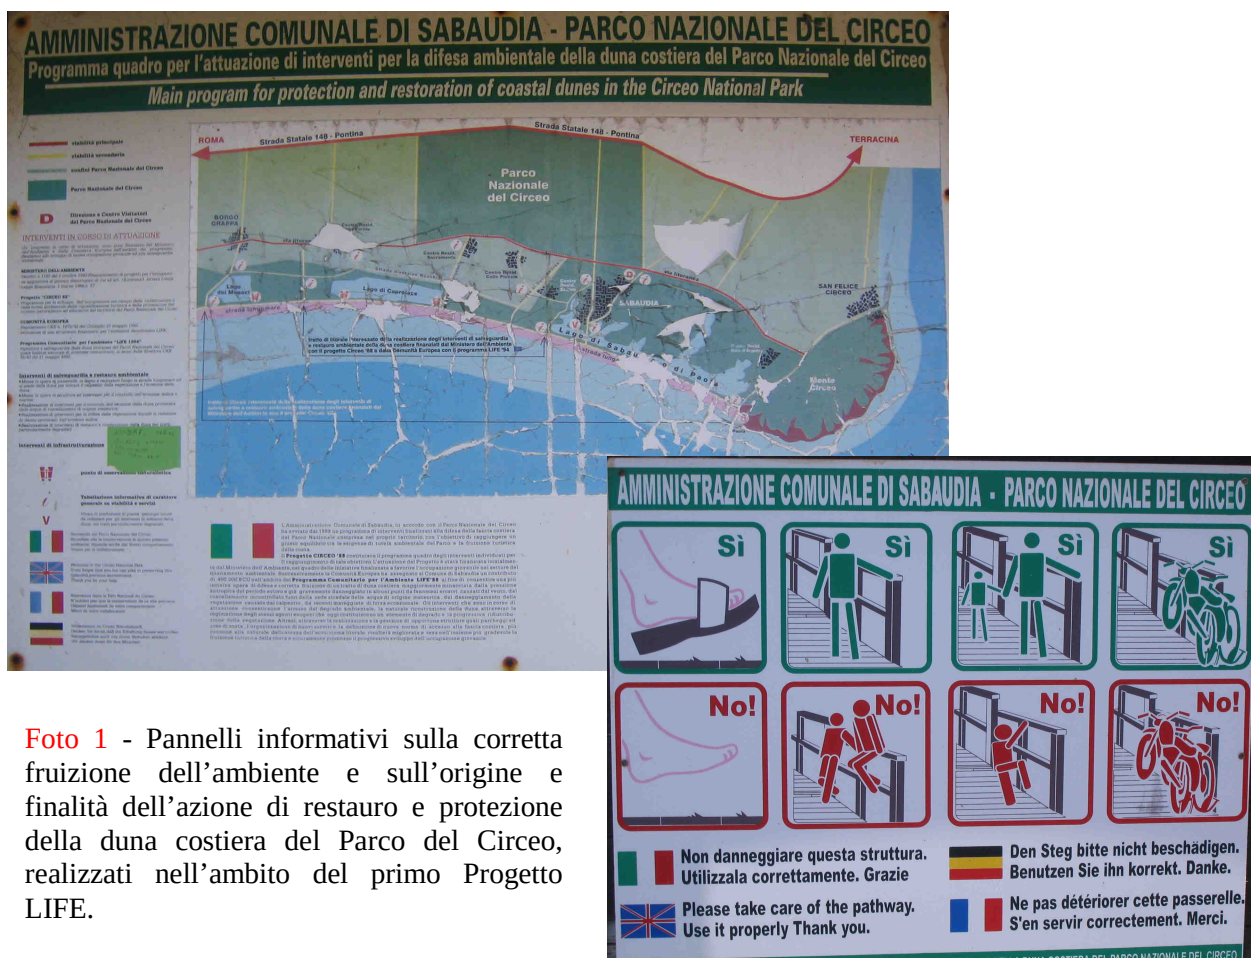
**Foto 1** - Pannelli informativi sulla corretta fruizione dell'ambiente e sull'origine e finalità dell'azione di restauro e protezione della duna costiera del Parco del Circeo, realizzati nell'ambito del primo Progetto LIFE.

- Sono stati realizzati capanni informativi sulla corretta fruizione dell’ambiente e sull’origine e finalità dell’azione di restauro e protezione ([foto 1](#)).

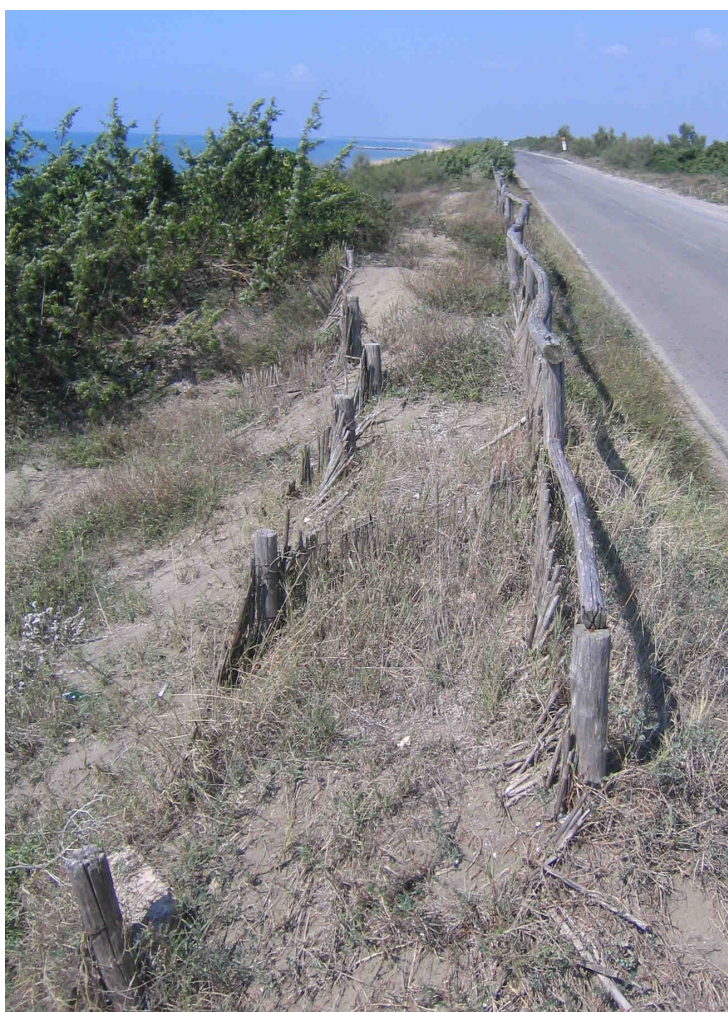
**Foto 2** – Doppia recinzione frangivento realizzata nell'ambito del primo progetto LIFE.

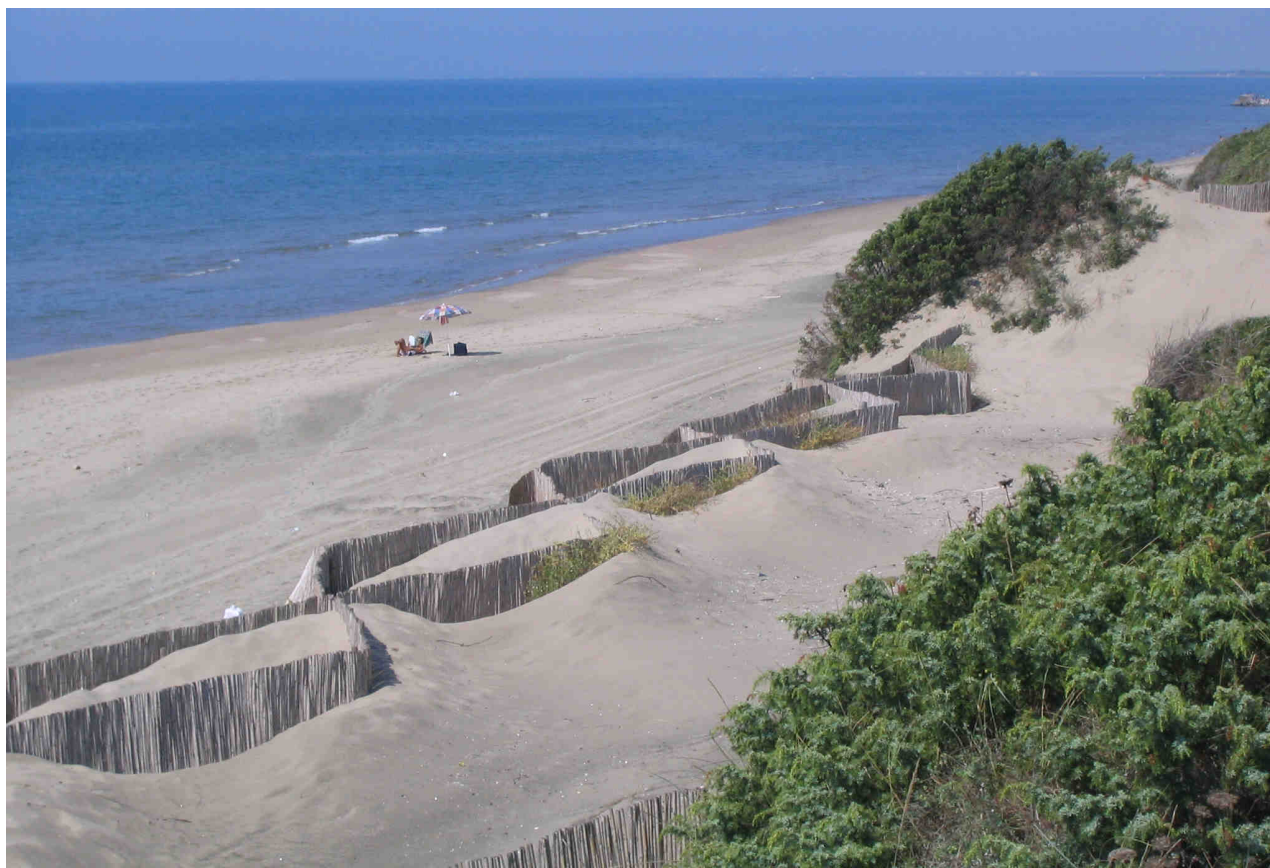
**Foto 3** - Barriera in viminata a scacchiera realizzata nel tratto di duna che si estende da... a ....

L'opera consente di realizzare la sutura di forme di erosione di diversa estensione prodotte da diverse cause anche agenti contemporaneamente. Essa favorisce i meccanismi di deposito delle sabbie eoliche e la stabilizzazione della vegetazione, che trova all'interno degli schermi frangivento condizioni favorevoli all'insediamento e al progressivo sviluppo.

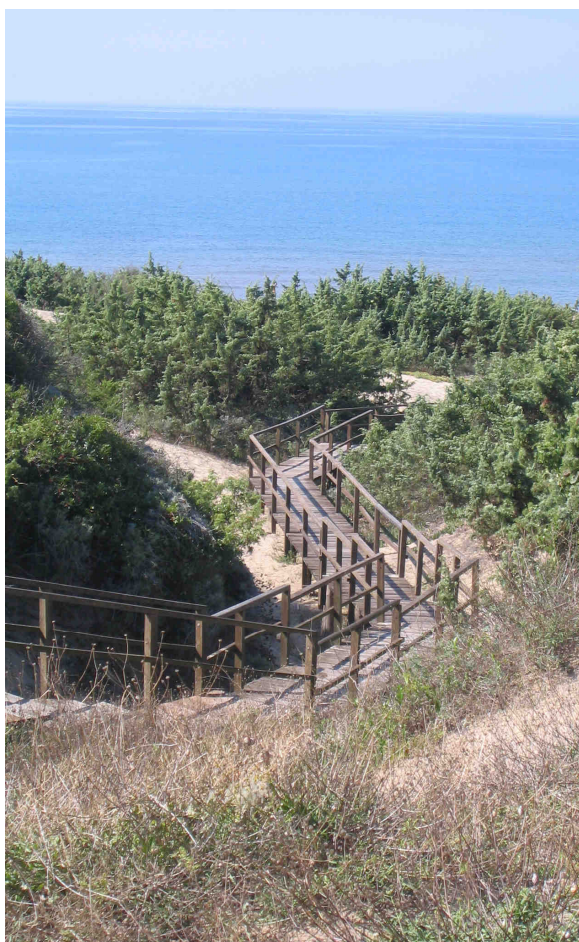
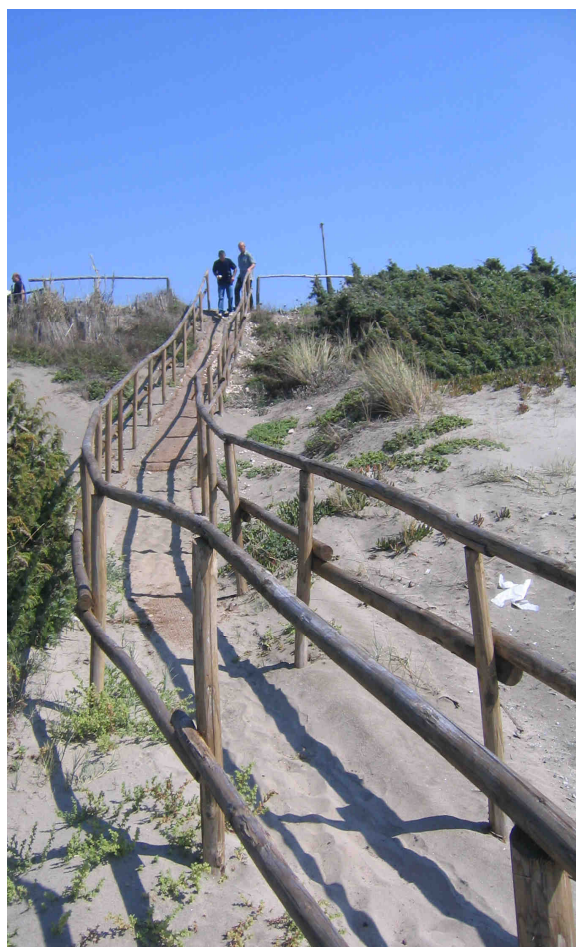
**Foto 4 a e b** - Esempi di due diverse tipologie di passerelle costruite per regolare l'accesso dei bagnanti alla spiaggia: (a) passerella tradizionale in legno e (b) passerella radente, in castagno e fibra di cocco.

Le passerelle tradizionali sono costruite interamente in legno mentre quelle radenti sono state realizzate su versanti poco acclivi tramite l'utilizzo di bioreti in fibra di cocco (materiale naturale duraturo e di elevata resistenza) e castagno. Sebbene richiedano una manutenzione più frequente, hanno costi di costruzione e gestione più contenuti rispetto alle passerelle tradizionali. Inoltre, si inseriscono meglio di queste nell'ambiente dunale, anche dal punto di vista paesaggistico.

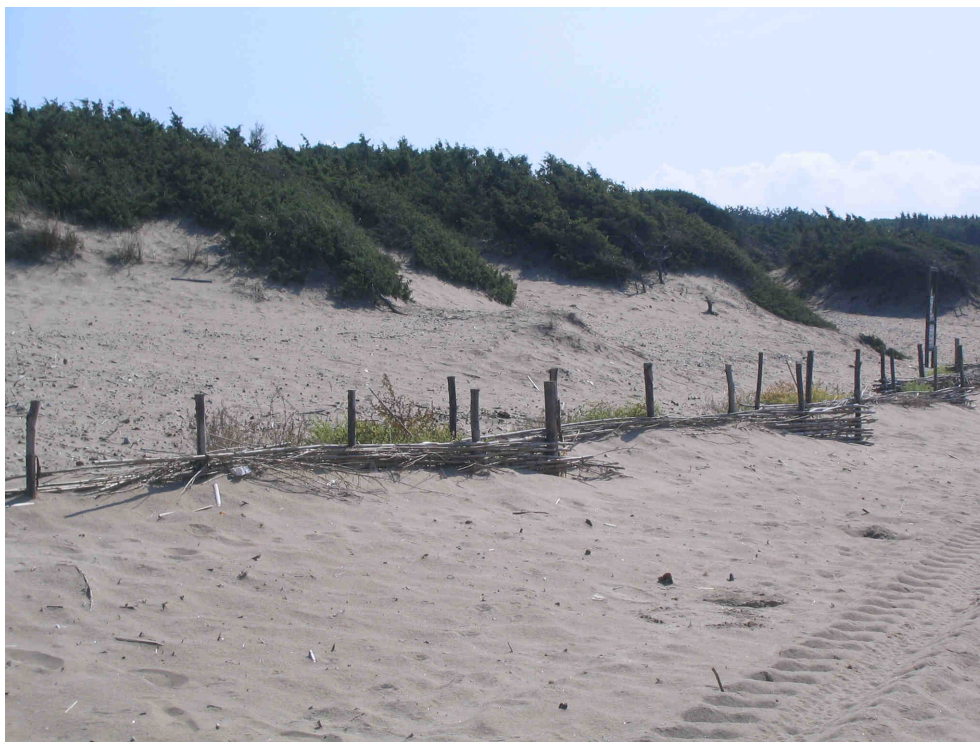
**Foto 5** - Barriera basale in viminata.

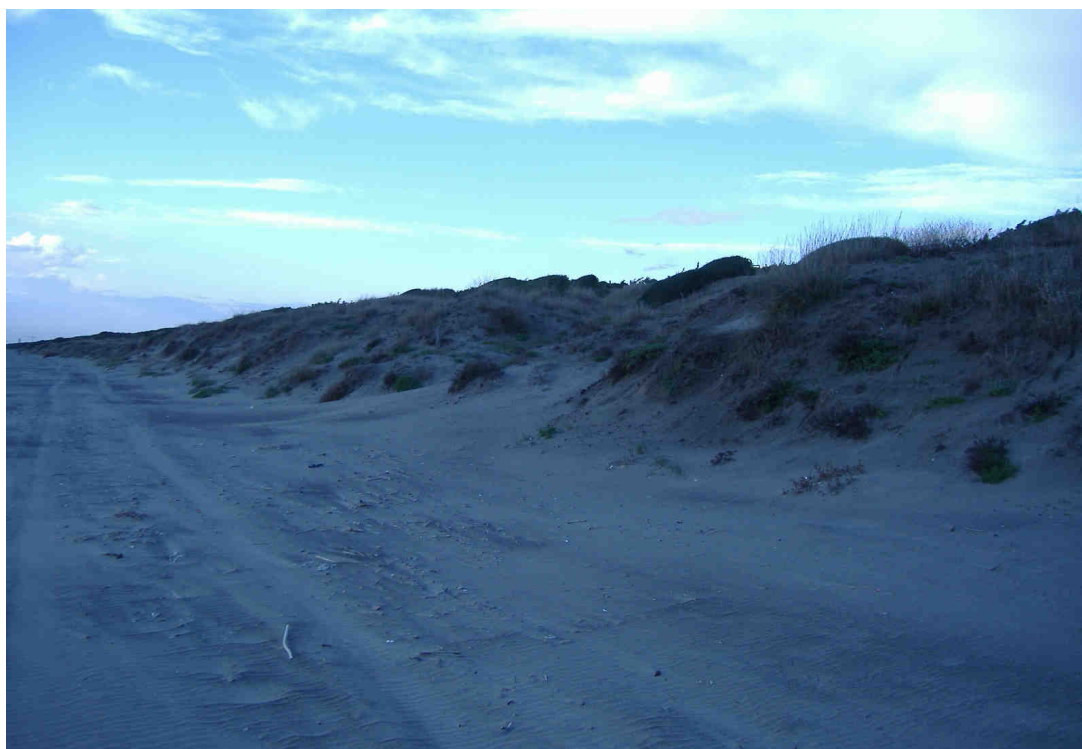
**Foto 1.1** – Dune lungo il litorale antistante il Lago di Fogliano.

Dai sopralluoghi condotti, le criticità maggiori appaiono legate allo stato della vegetazione (foto 1.1) e ai danni causati dalle azioni di pulizia meccanica che si spingono oltre la spiaggia emersa fino al piede della duna, impedendo od ostacolando la possibile formazione di nuove dune embrionali (foto 1.2).

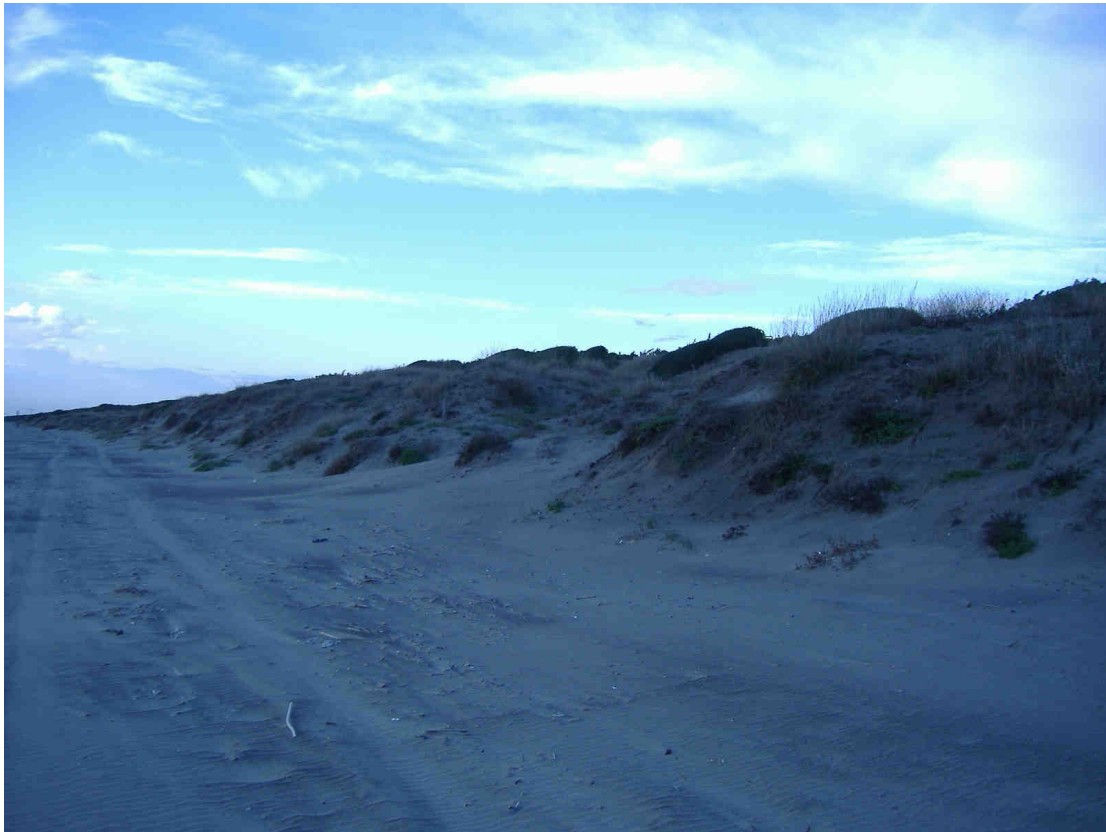
**Foto 1.2** – Dune lungo il litorale antistante il Lago di Fogliano. E' possibile vedere le tracce lasciate da un automezzo sul retrospiaggia.

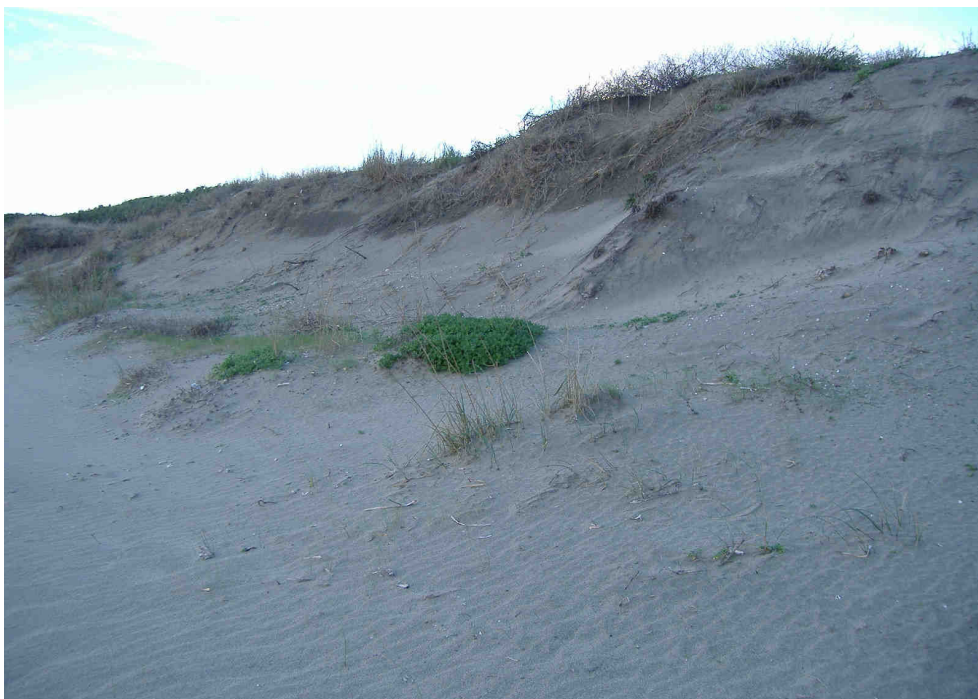
**Foto 1.3** – Accumuli di sabbia colonizzata da vegetazione erbacea.

In questo tratto di litorale lo scambio di sedimenti dalla spiaggia alla duna trova comunque una situazione favorevole, testimoniata dalla presenza di accumuli di sabbia colonizzati da vegetazione specializzata, tipica di ambienti in cui è sono in atto processi di deposizione (**foto 1.3 e 1.4**).

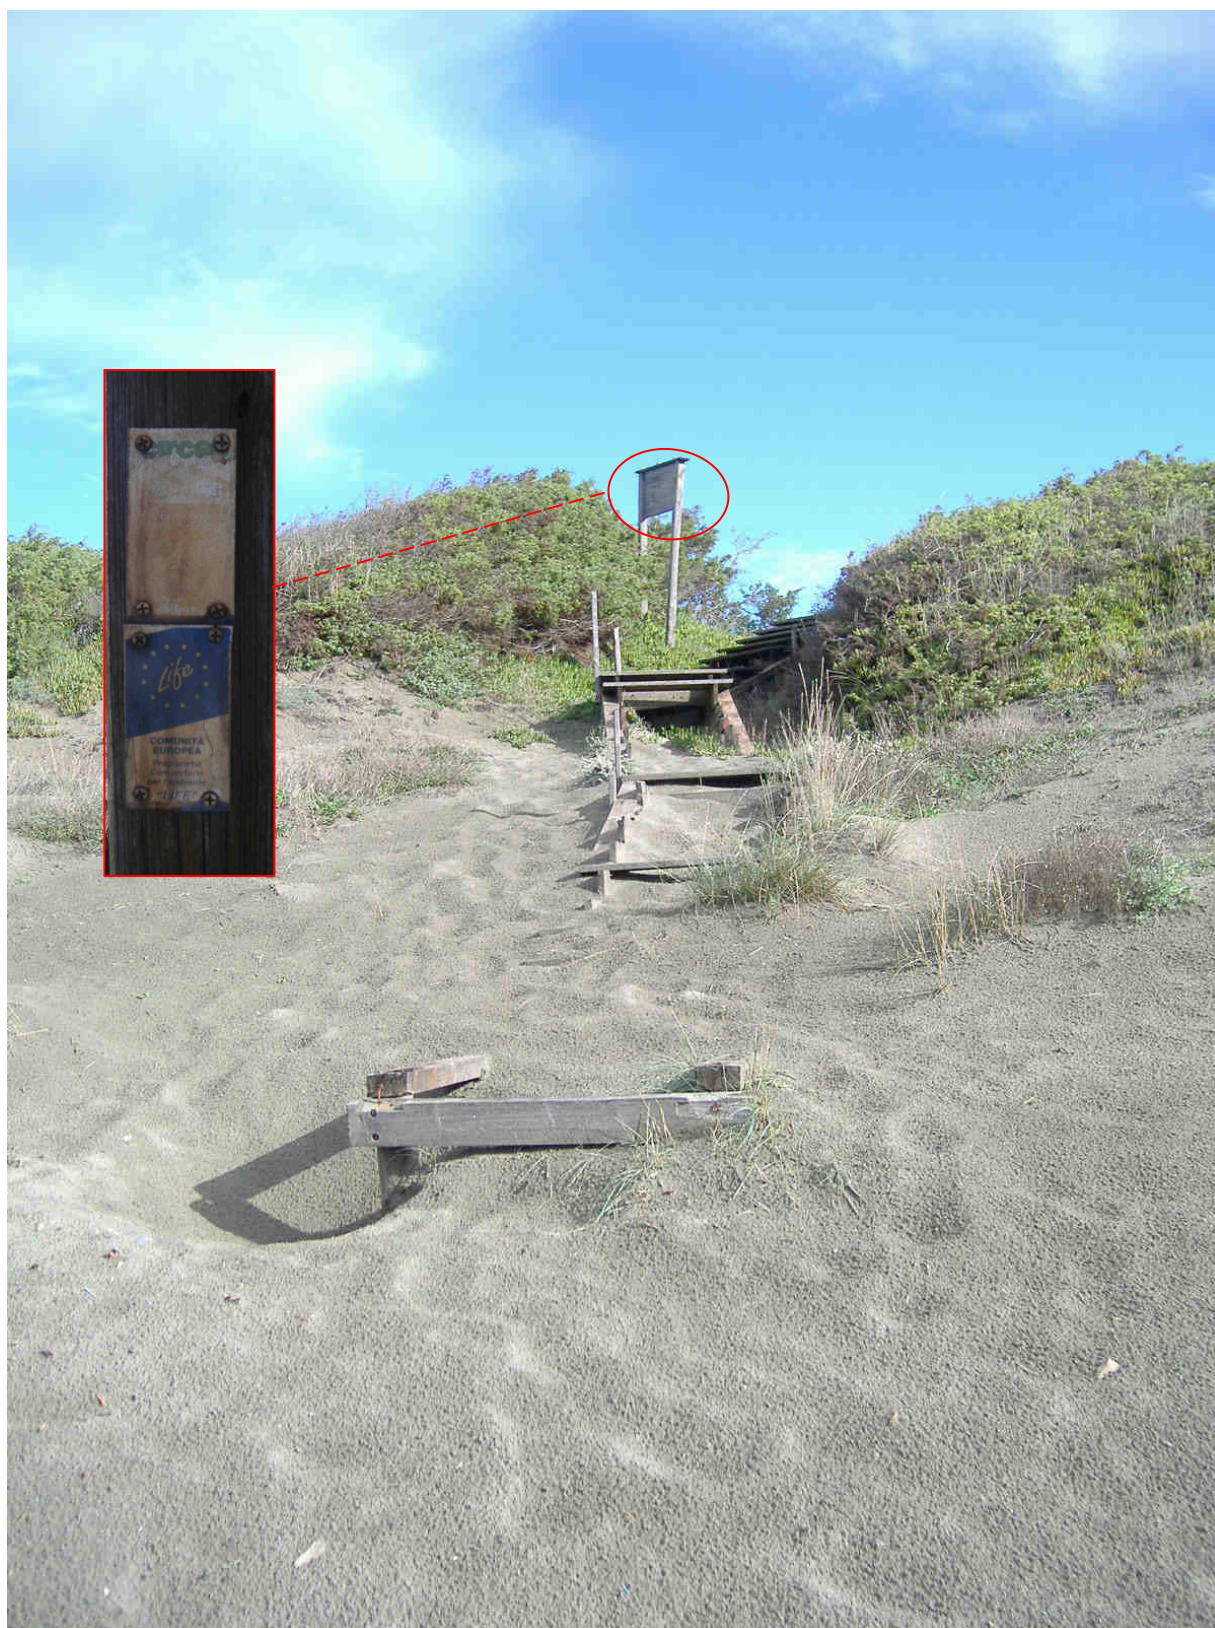
Per quanto riguarda le passerelle in legno, va segnalata una scarsa manutenzione che ne ha causato spesso un eccessivo degrado e una compromissione della funzionalità (foto 2.3 e 2.4).

**Foto 2.3** – Passerella in legno priva di manutenzione lungo il tratto della strada interrotta, tra la foce di Rio Martino e l’Idrovora Lavorazione. Nel riquadro è evidenziata la targa del progetto LIFE, con la quale sono state contrassegnate tutte le passerelle e i pannelli informativi realizzati nell’ambito di questo finanziamento.

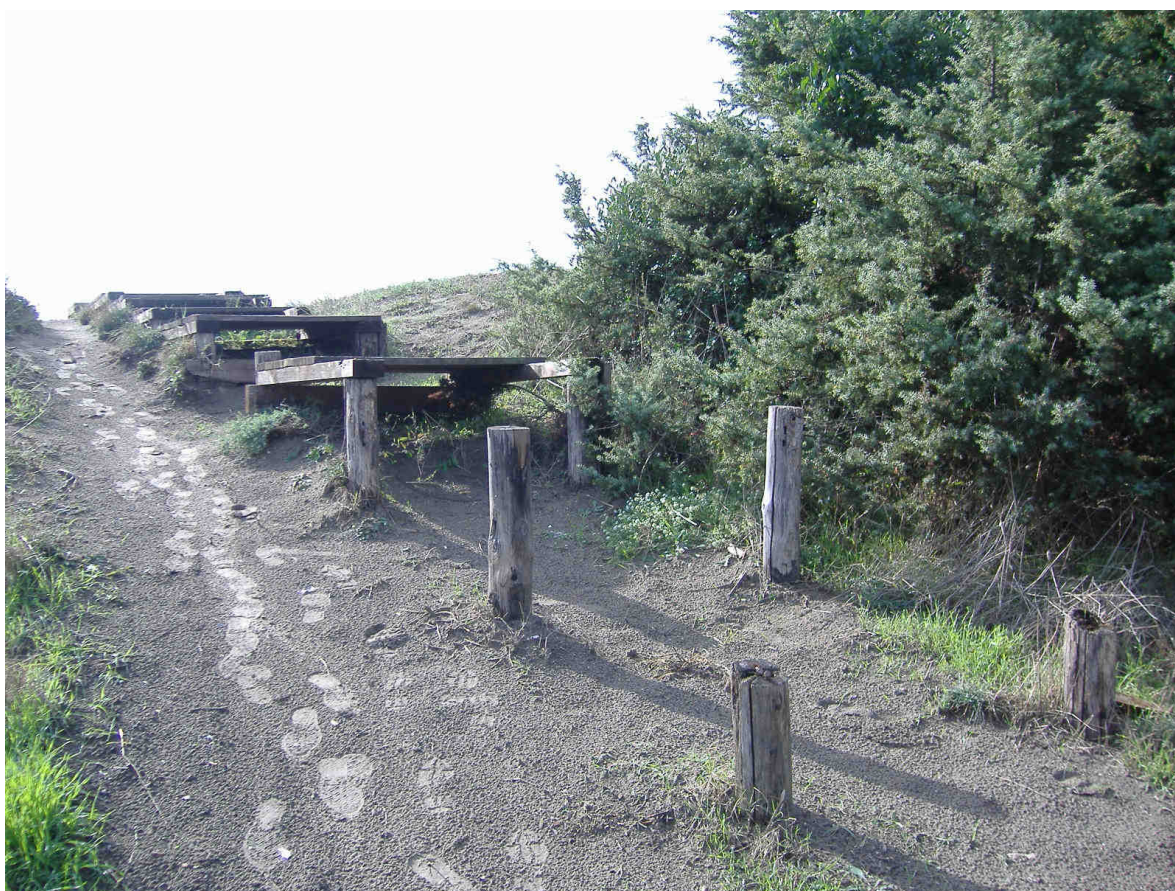
**Foto 2.4** – Passerella in legno priva di manutenzione nei pressi della foce di Rio Martino.

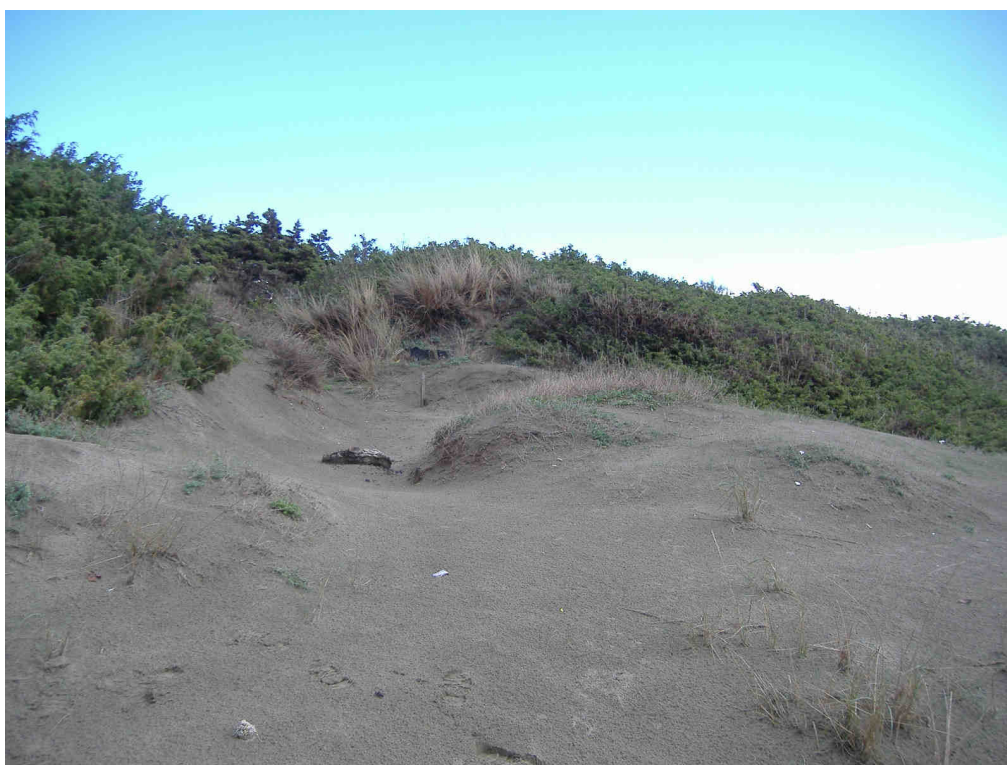
**Foto 2.5** – Frangivento a scacchiera realizzati nell’ambito del secondo Progetto LIFE, completamente ricoperti di sedimento e parzialmente colonizzati da vegetazione.

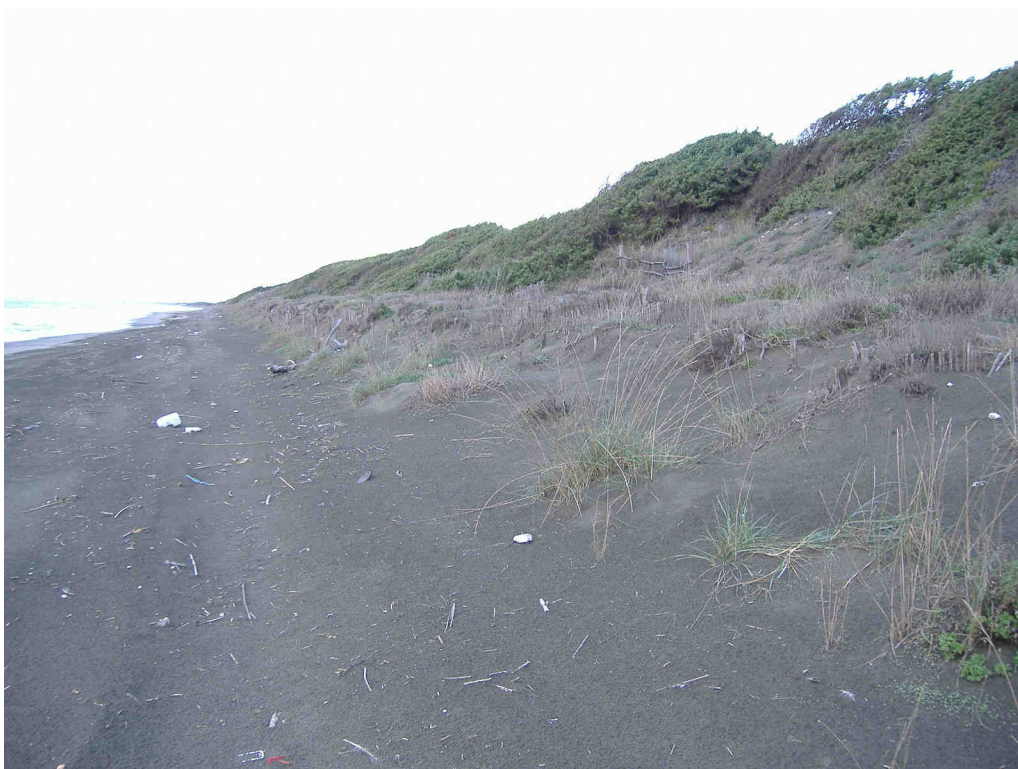
**Foto 2.6** – Frangivento a scacchiera realizzati nell’ambito del secondo progetto LIFE, completamente ricoperti di sedimento e parzialmente colonizzati da vegetazione. La schiera realizzata lungo il retrospiaggia non é più visibile.

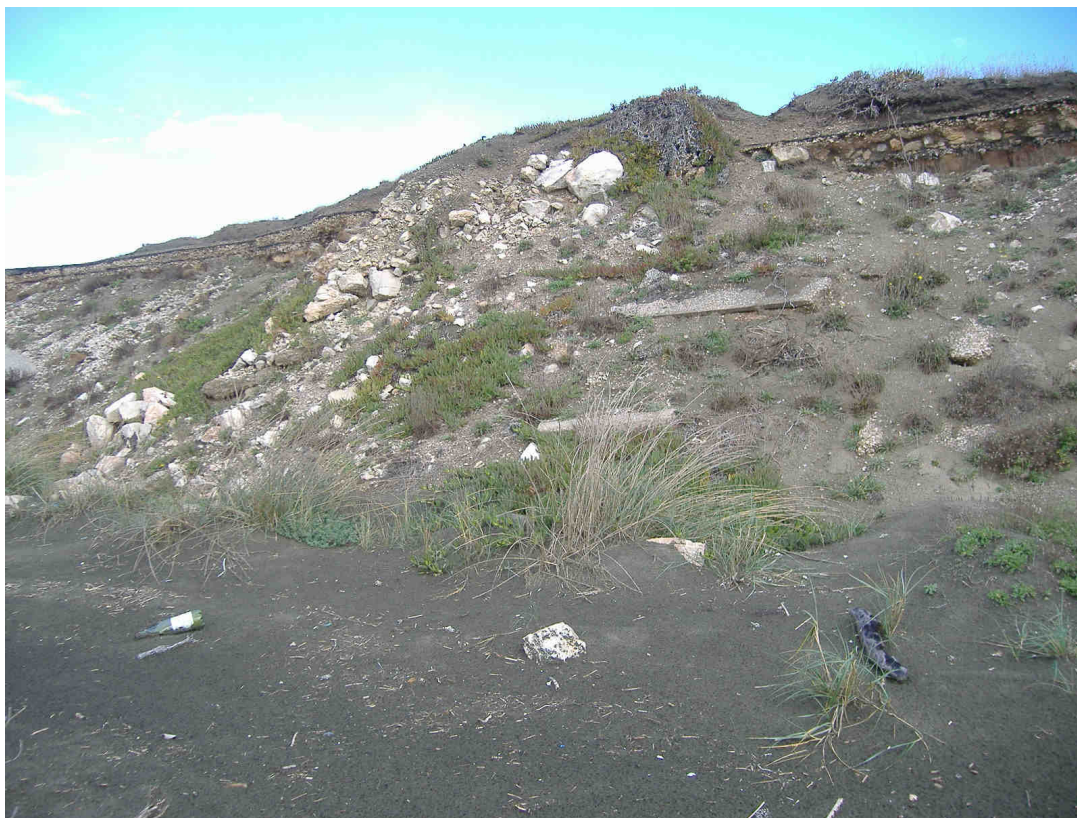
**Foto 2.7** – Tratto di litorale, retrostante il Lago dei Monaci, in cui la duna costiera presenta le più gravi criticità.

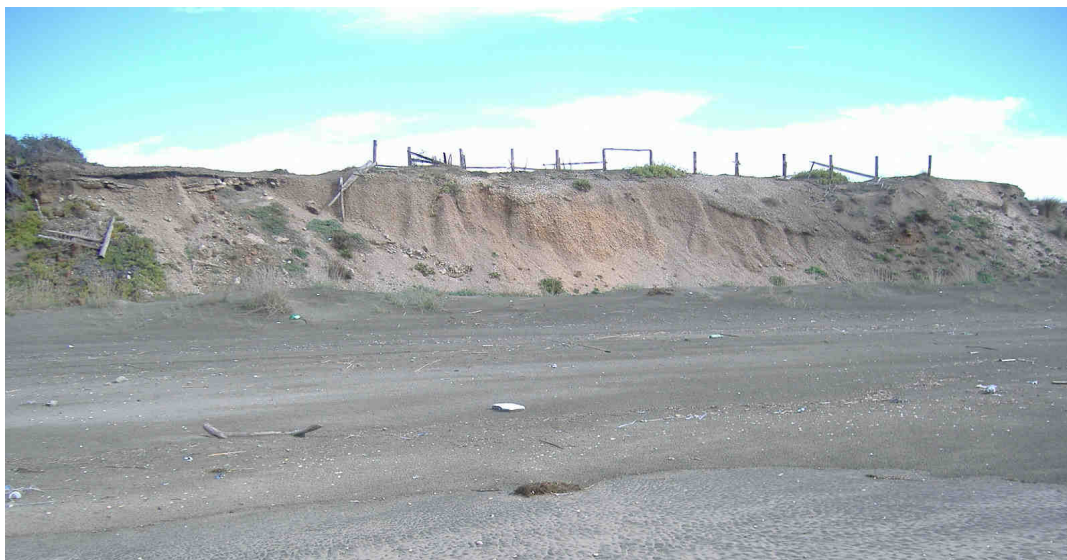
**Foto 2.8** – Tratto di litorale, retrostante il Lago dei Monaci, in cui la duna costiera presenta le più gravi criticità.

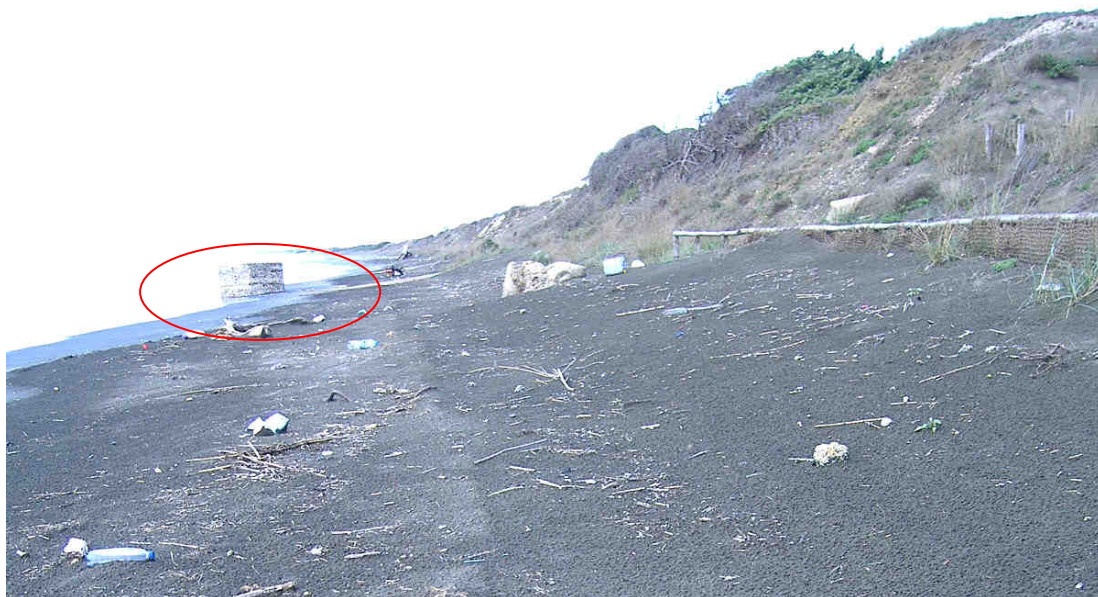
**Foto 2.9** – Tratto di litorale in corrispondenza del *bunker* (evidenziato in rosso) che presenta le maggiori criticità, sia riguardo l'ampiezza della spiaggia emersa che i dissesti presenti sulla duna.

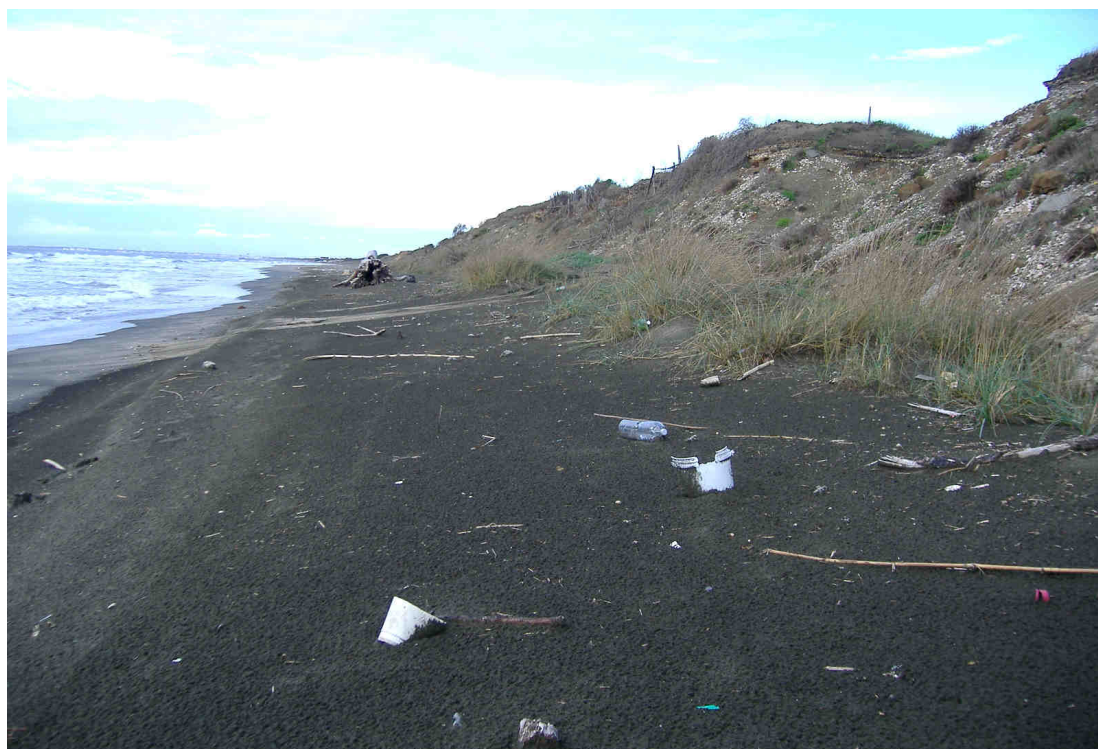
**Foto 2.10** – I frangivento a scacchiera realizzati nel tratto di litorale in corrispondenza del *bunker* sono stati completamente distrutti.

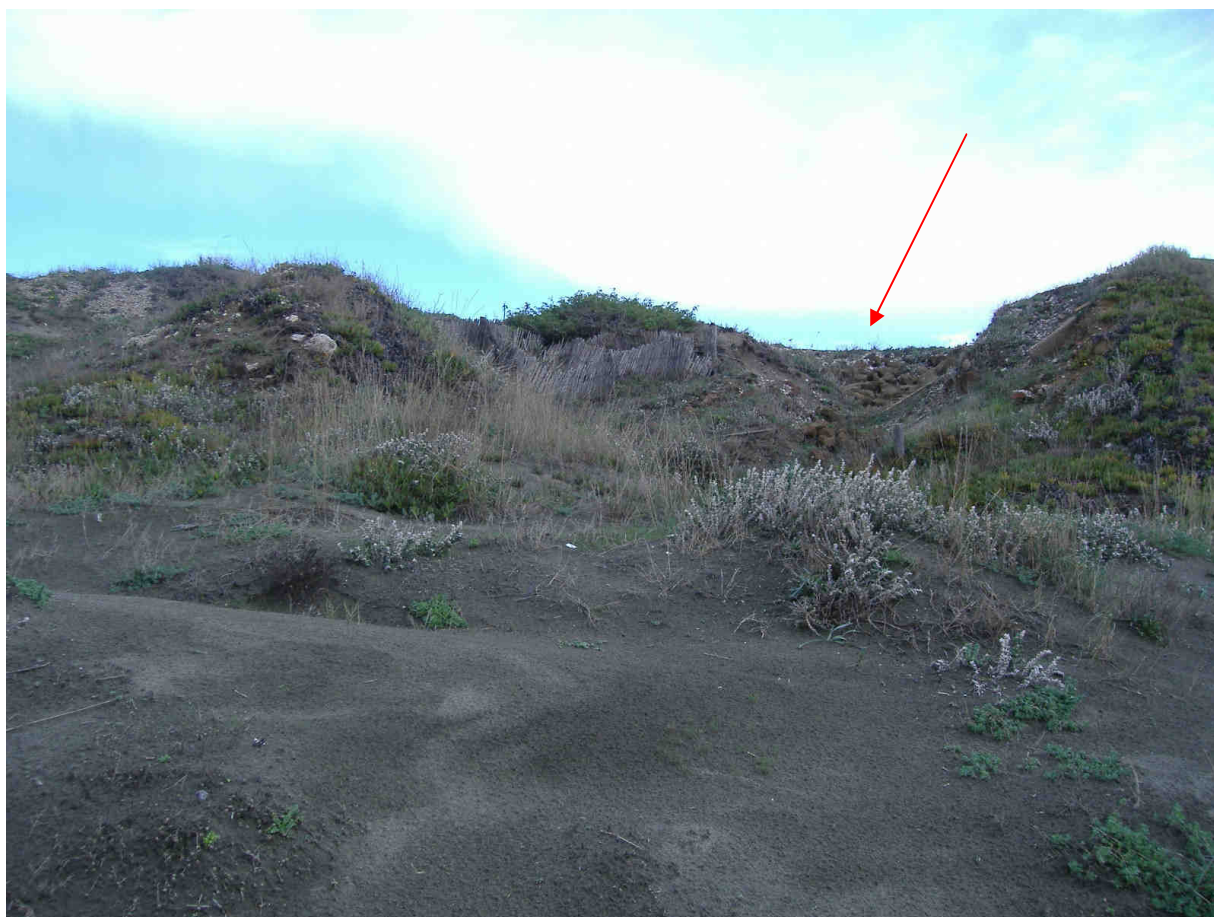
**Foto 2.11** – Fascine di erica per il contenimento di nicchie di erosione. Sulla destra è possibile notare la riattivazione di fenomeni di dissesto a causa della scarsa manutenzione.

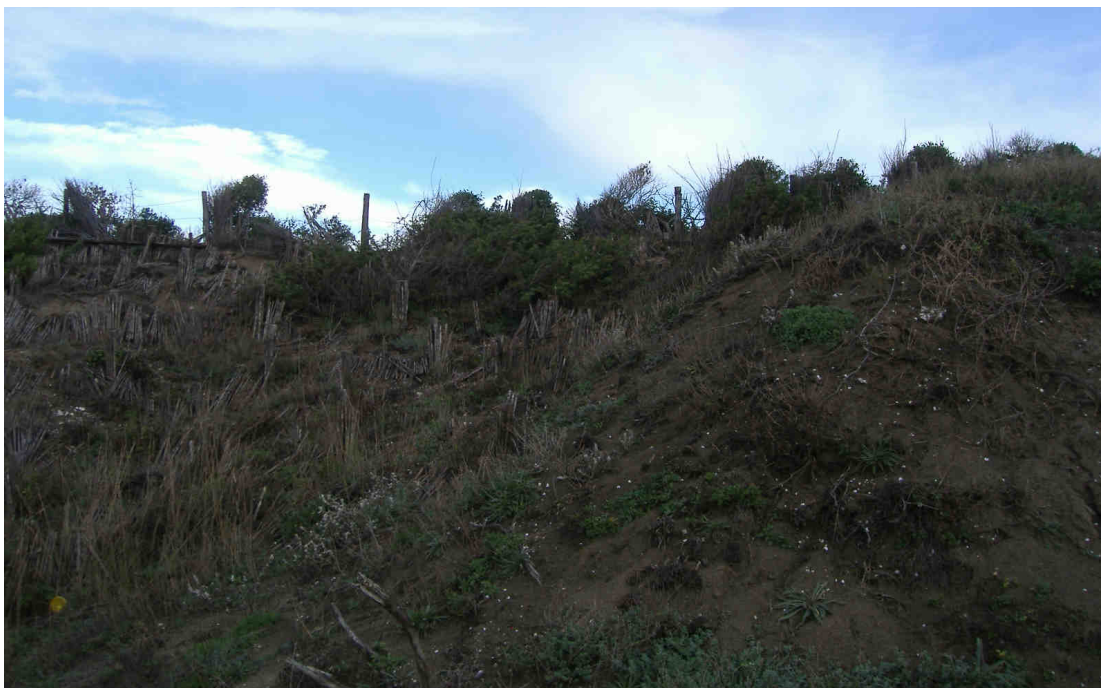
**Foto 2.12** - Contenimento dell'erosione tramite la costruzione di fascine di erica in concomitanza con interventi di rivegetazione della porzione sommitale della duna mediante la piantumazione arbusti provenienti dal vivaio del Parco.
