## PREDISPOSIZIONE DI UNO STUDIO PRELIMINARE AMBIENTALE RELATIVO AGLI INTERVENTI DI DIFESA DELLA COSTA IN AREE PROTETTE, PER LA RICOSTRUZIONE E LA DIFESA DEL LITORALE COSTIERO TRA CAPO PORTIERE E TORRE PAOLA NELLA PROVINCIA DI LATINA

### **Attività B: Caratterizzazione dell'apparato dunale**

Novembre 2008

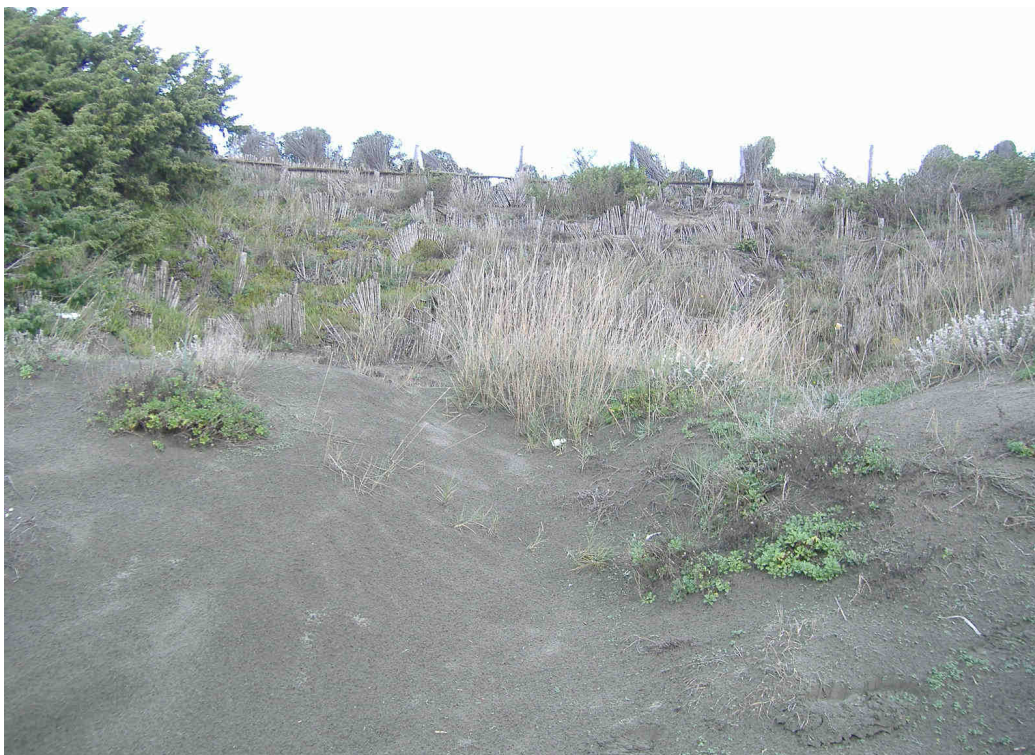
**Foto 2.13** – Deposito di sabbia formatosi a seguito della realizzazione dell'opera di contenimento dell'erosione, che testimonia l'esito positivo dell'intervento.

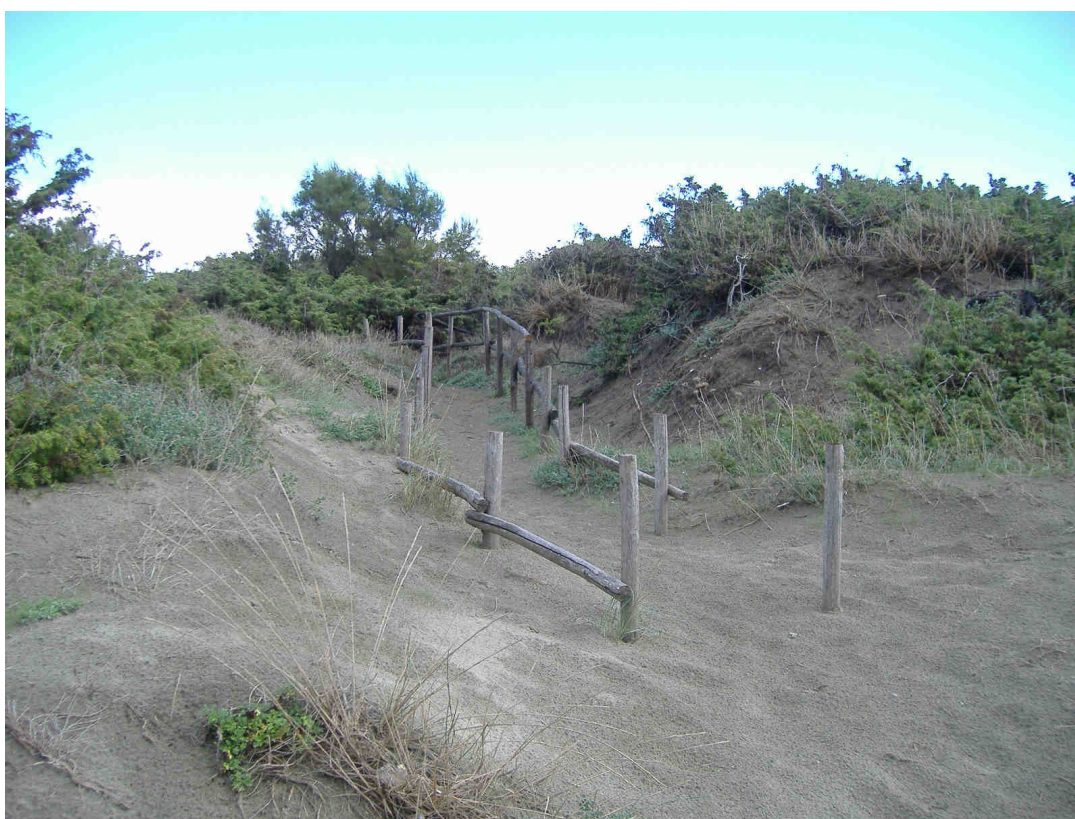
Così come segnalato per le passerelle in legno costruite nell'ambito del progetto LIFE, anche questa seconda tipologia di camminamento mostra evidenti segni di degrado dovuti ad una scarsa manutenzione (**foto 2.14**). Va comunque segnalato che questi camminamenti, sebbene di più rapida esecuzione, hanno bisogno di interventi di manutenzione più frequenti (ma anche più semplici ed economici) rispetto alle passerelle tradizionali.

**Foto 2.14** – Camminamento protetto in castagno e fibra di cocco realizzato nell'ambito dell'APQ7 tra la Regione Lazio e il Parco Nazionale del Circeo. Nella foto non è più visibile la biorete posta alla base dell'opera completamente ricoperta di sabbia.

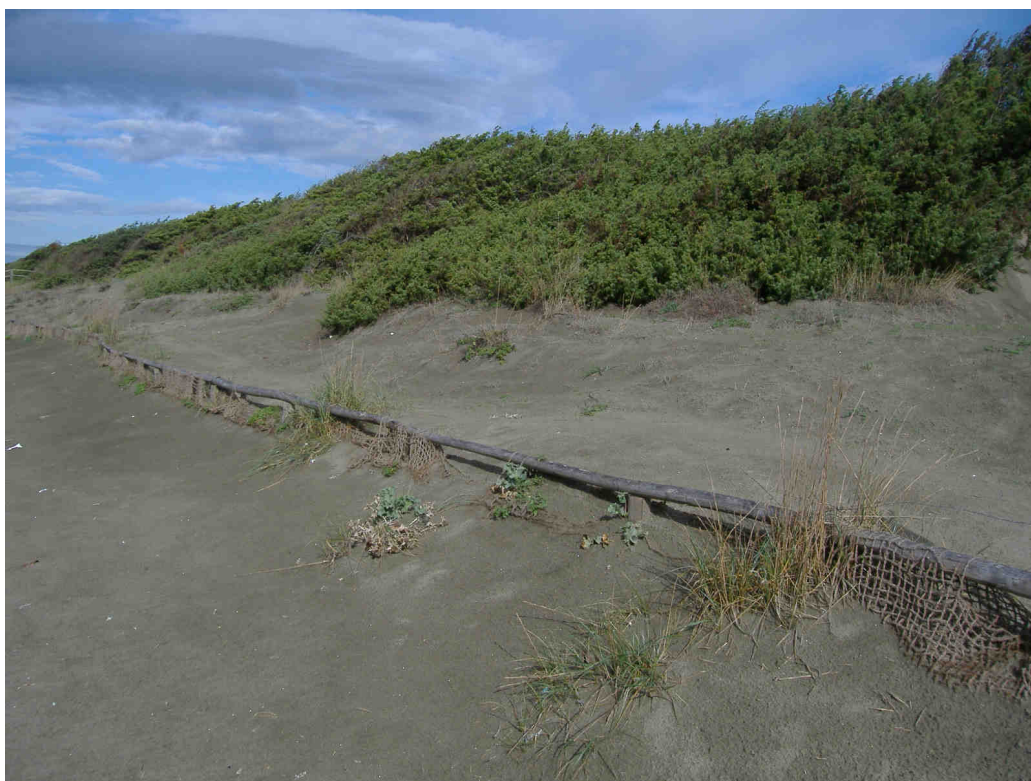
**Foto 2.16** – Frangivento orizzontali in cui la biorete è stata parzialmente demolita. I depositi di sedimento sono stati colonizzati dalla vegetazione.

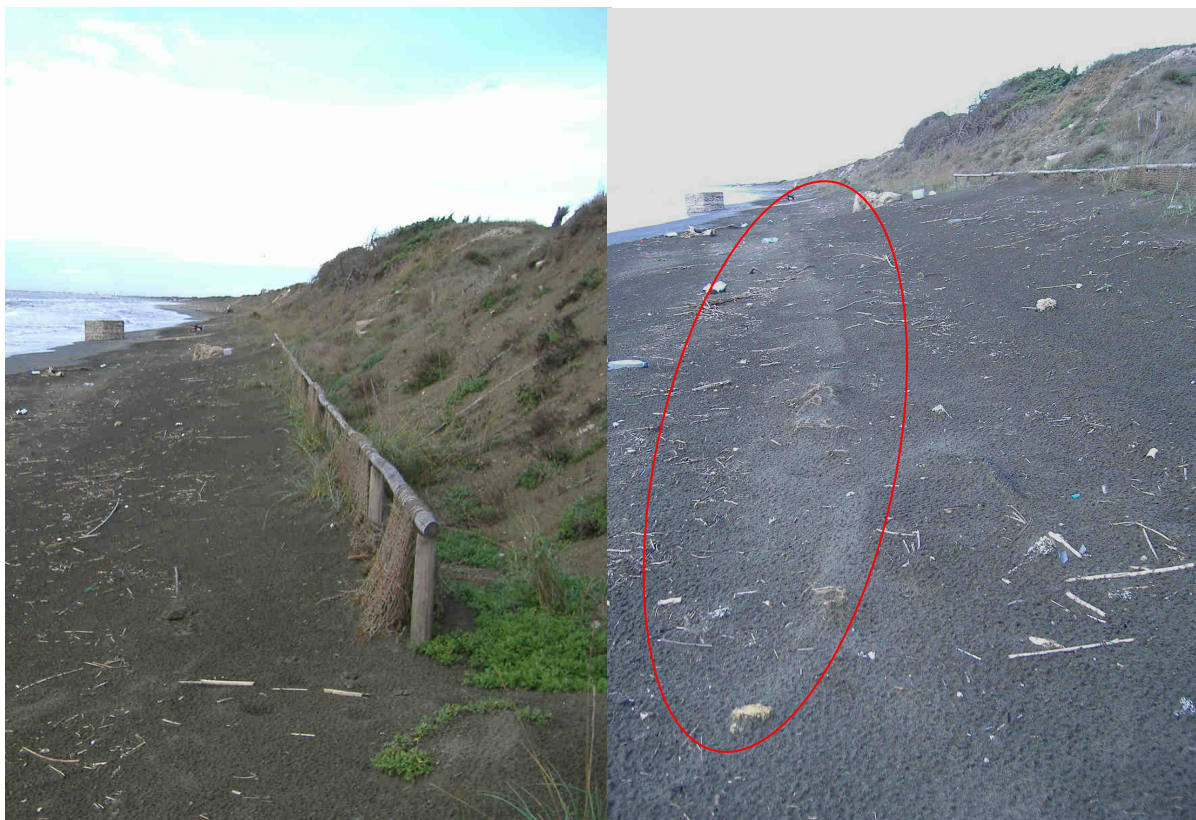
**Foto 2.17** – Frangivento orizzontali con nucleo armato, visibile nell'immagine di destra, evidenziato in rosso.

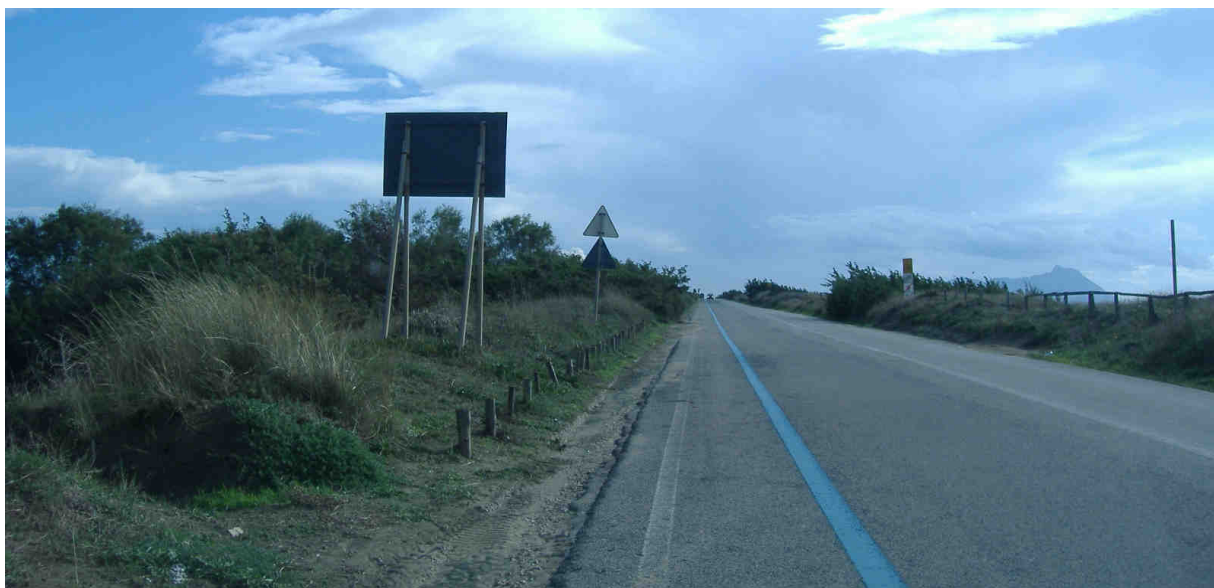
**Foto 2.19** – Picchetti per il controllo dei parcheggi.

In corrispondenza dell'Idrovora Lavorazione, sono ancora visibili alcuni interventi risalenti al primo finanziamento LIFE (1995). Si tratta dei paletti lungo i margini della strada costiera per mantenere gli autoveicoli all'interno delle aree appositamente destinate al parcheggio (foto 2.19) e di opere frangivento lungo il piede della duna (foto 2.20) e ai margini della strada (foto 2.21).

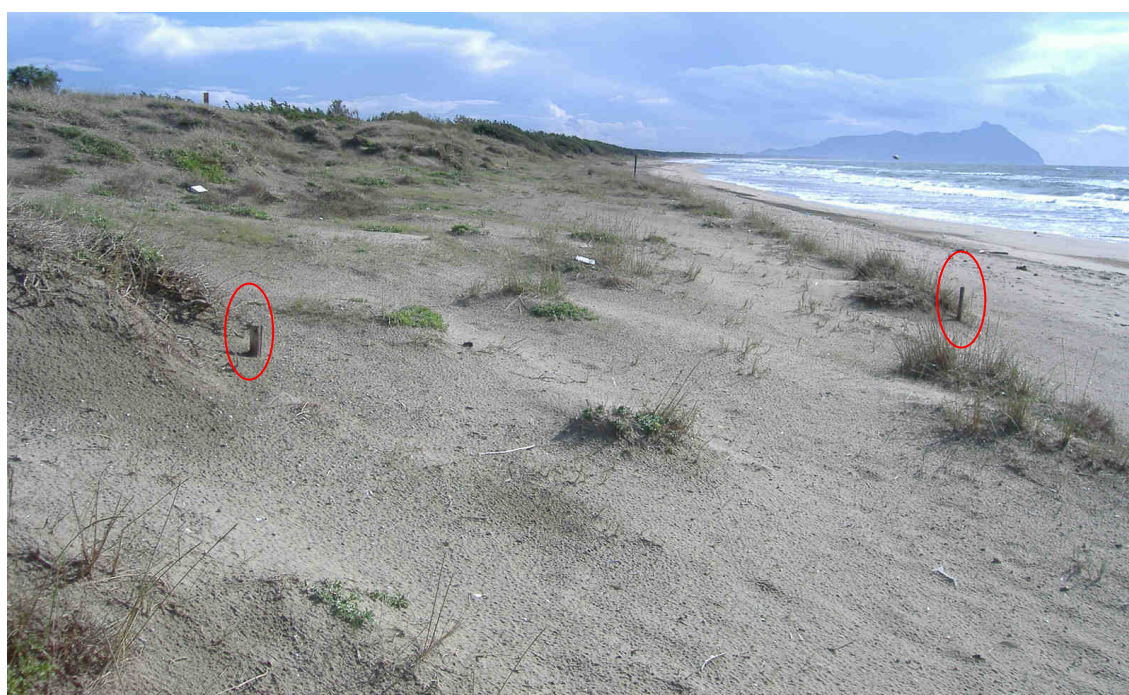
**Foto 2.20** – Tracce di opere frangivento in corrispondenza del piede della duna, che hanno pienamente svolto la propria funzione.

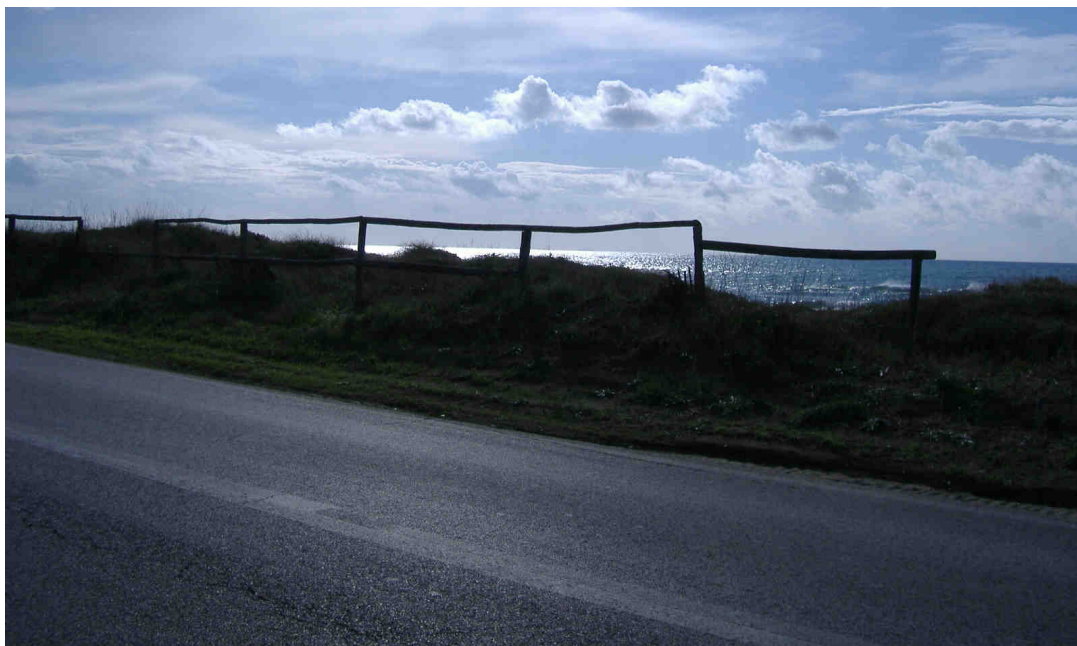
**Foto 2.21** – Doppia serie di frangivento lungo la strada litoranea, per limitare la perdita di sabbia verso l'entroterra.

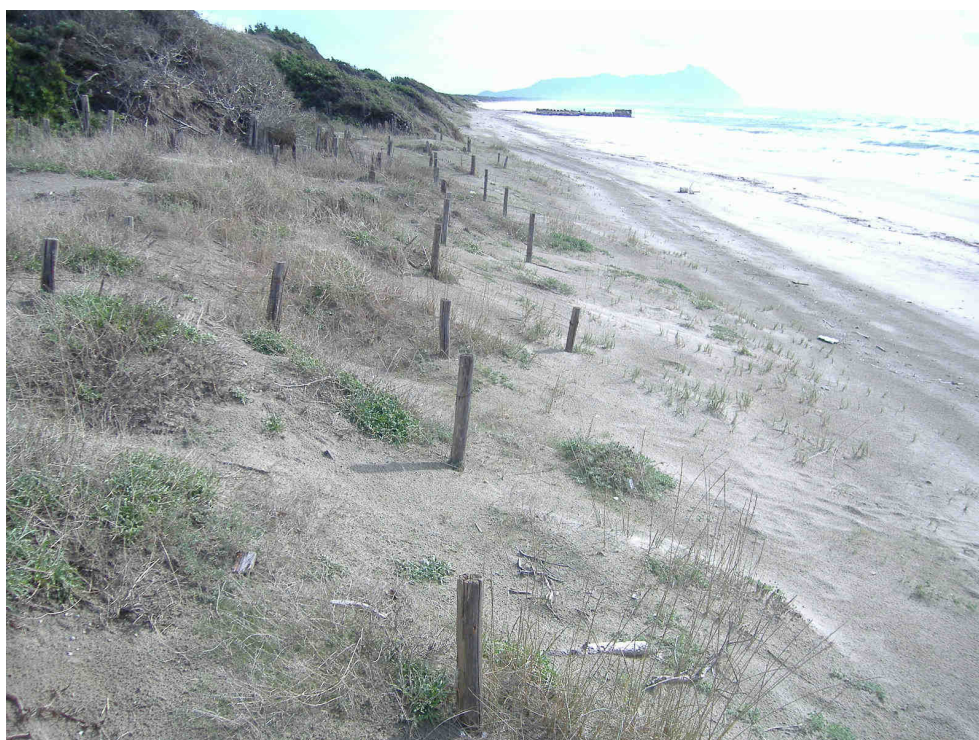
**Foto 3.1** - Resti dei frangivento realizzati nell'ambito del primo Progetto LIFE, nei pressi dell'emissario del Lago di Caprolace. Nella zona colonizzata da piante giovani, un tempo era presente una barriera basale.

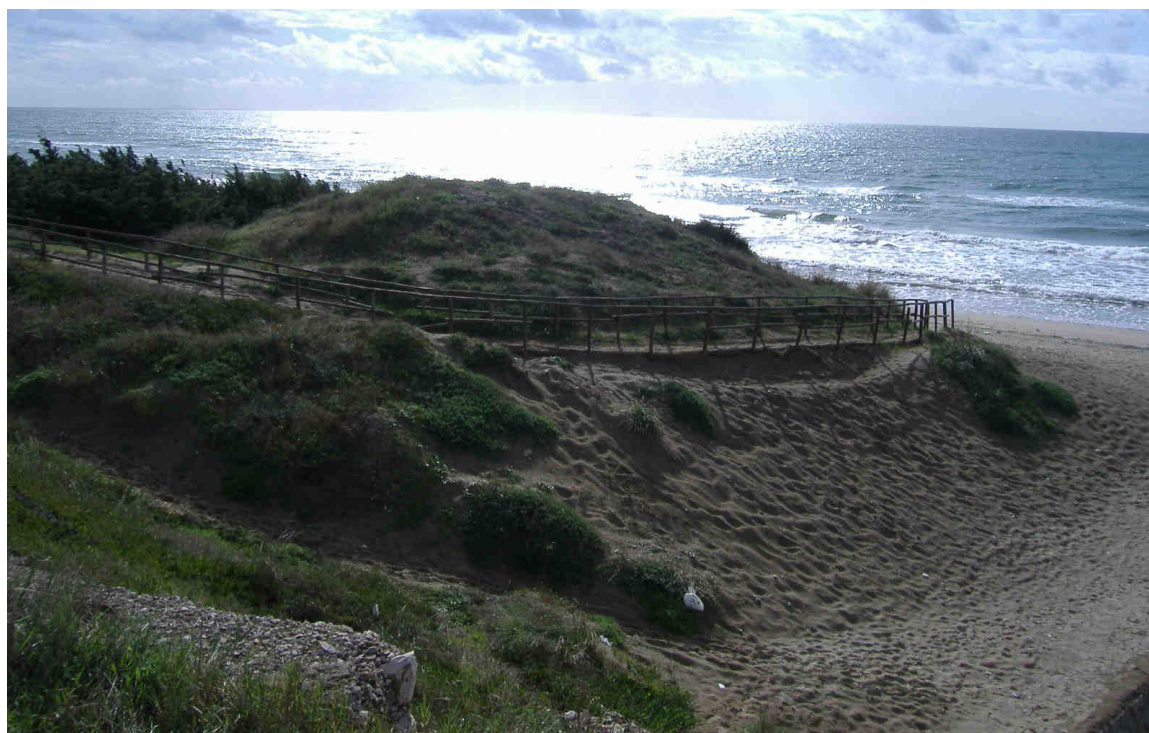
**Foto 3.2** - Camminamento protetto realizzato nell'ambito dell'Accordo Programma Quadro APQ7.

Dai sopralluoghi condotti, le dune costiere presenti in questo settore appaiono più integre e meglio conservate. Le criticità più frequenti riscontrate sono relative a forme di dissesto ed erosione lungo il versante marino. A questo proposito, anche questo tratto le dune sono state negli anni oggetto di interventi di ripristino, sia nell'ambito dei finanziamenti LIFE (frangivento, **foto 3.1**) che in quello dell'Accordo Programma Quadro APQ7 (camminamenti protetti, cannucciate per proteggere aree di deflazione, frangivento, **foto 3.2, 3.3, 3.4, 3.5 e 3.6**).

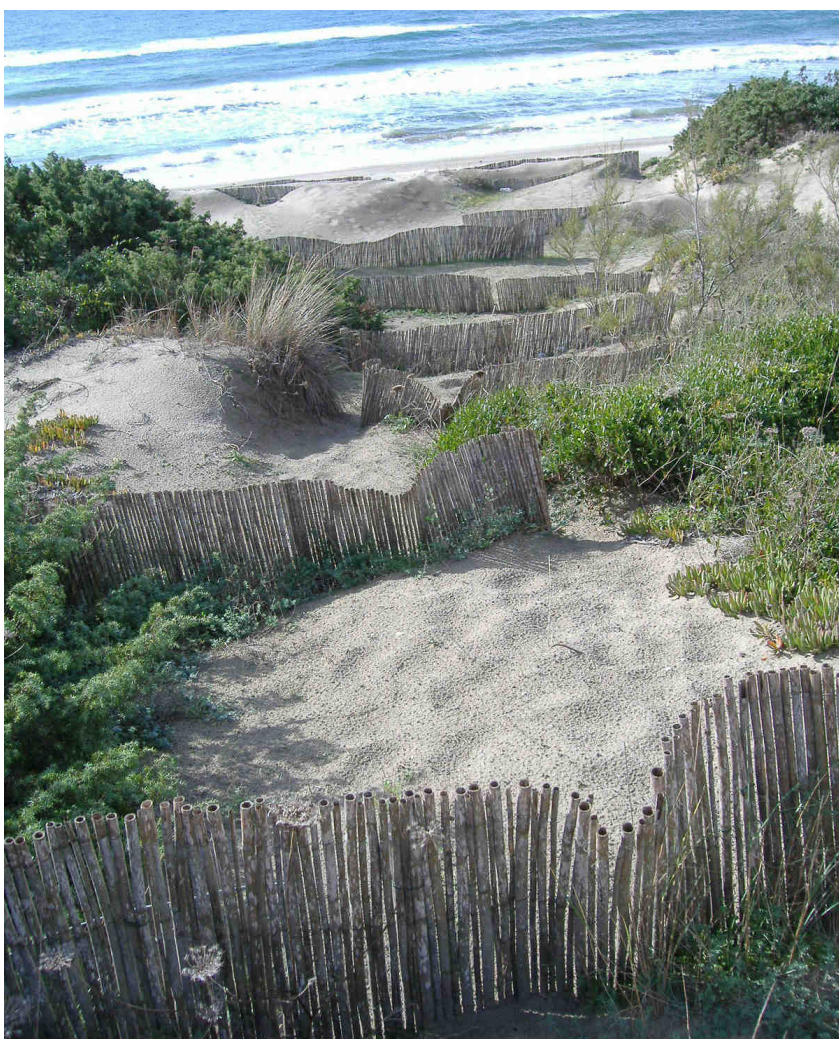
**Foto 3.3 e 3.4** – Cannuccia per la protezione di aree di deflazione realizzata nell'ambito dell'APQ7. Nella foto 3.4 (sotto) è ben evidente il cospicuo deposito che si è accumulato negli anni.

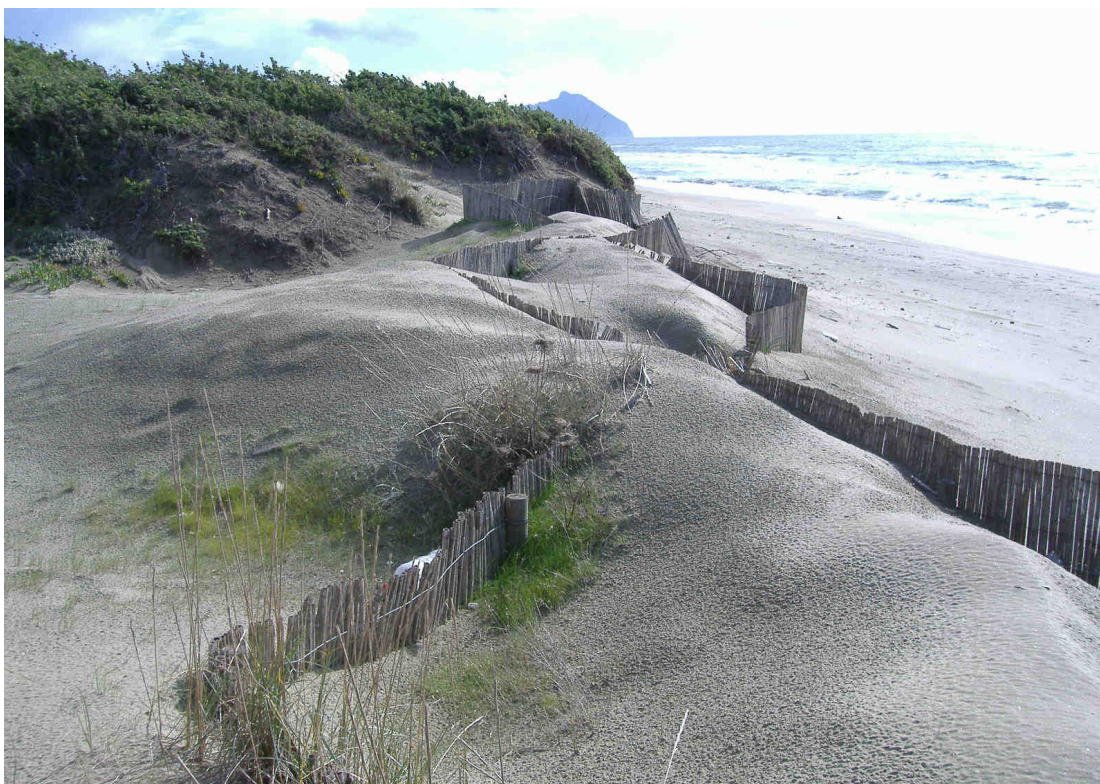
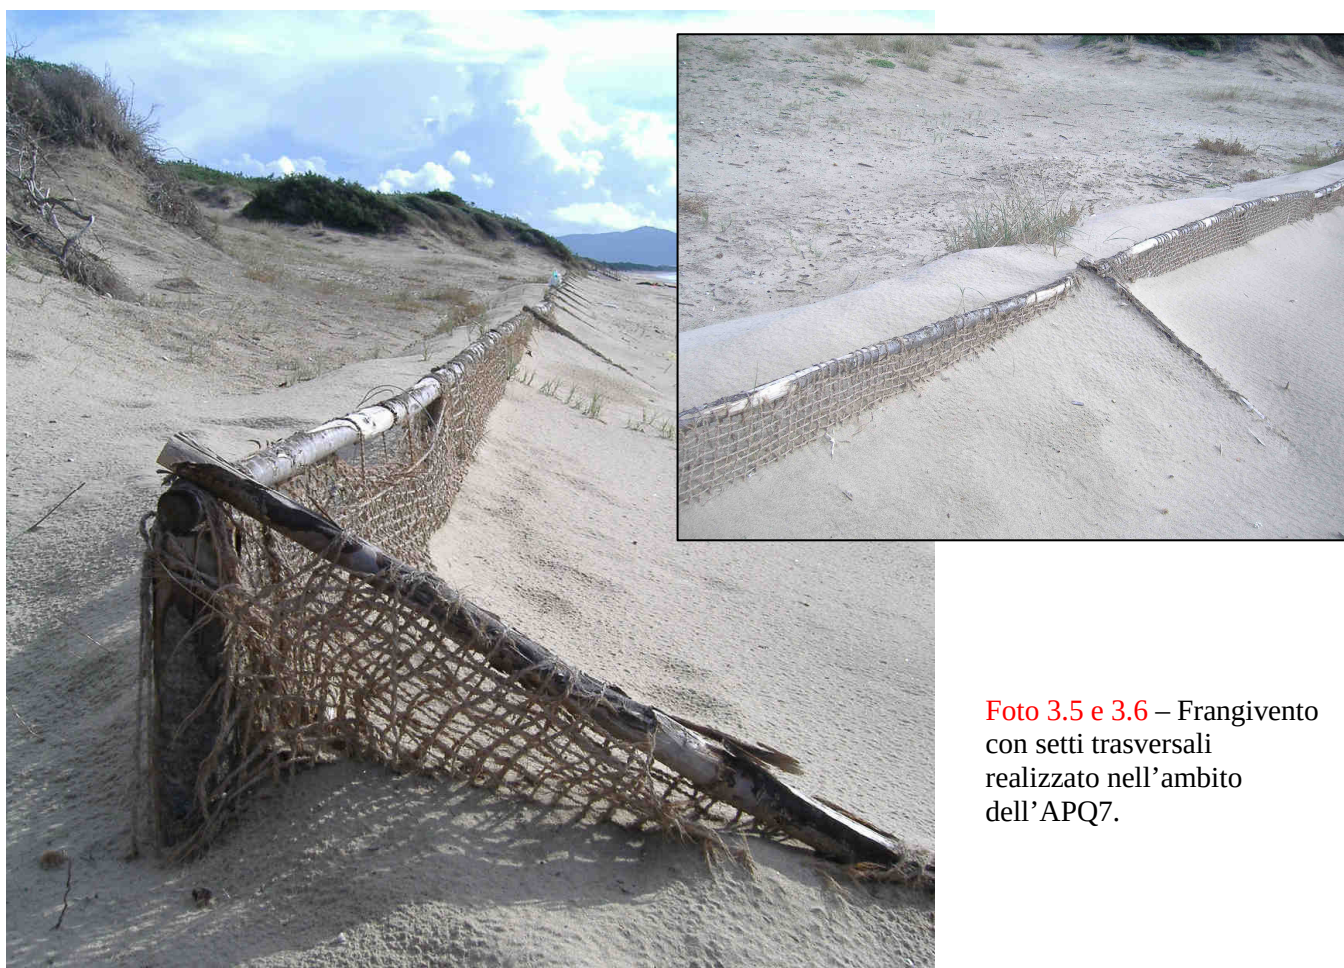
**Foto 3.5 e 3.6** – Frangivento con setti trasversali realizzato nell'ambito dell'APQ7.

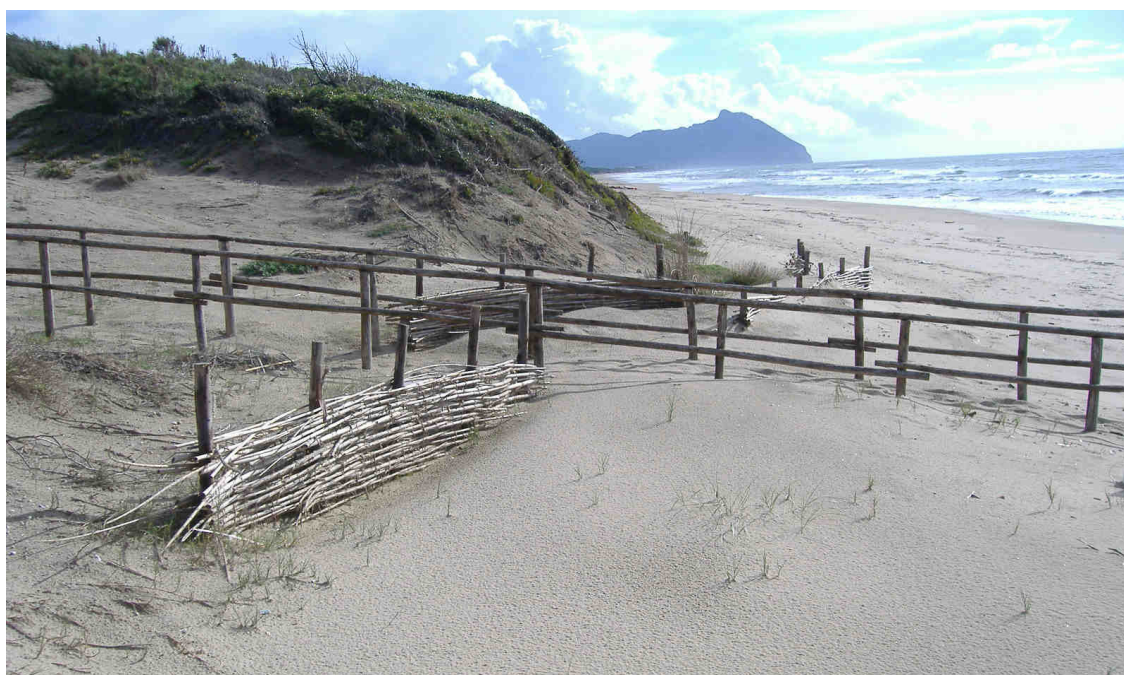
**Foto 3.7** – Frangivento realizzati dalla Provincia di Latina.

Altri schermi frangivento e interventi di contenimento dei fenomeni erosivi sono stati inoltre realizzati dalla Provincia di Latina (**foto 3.7**).

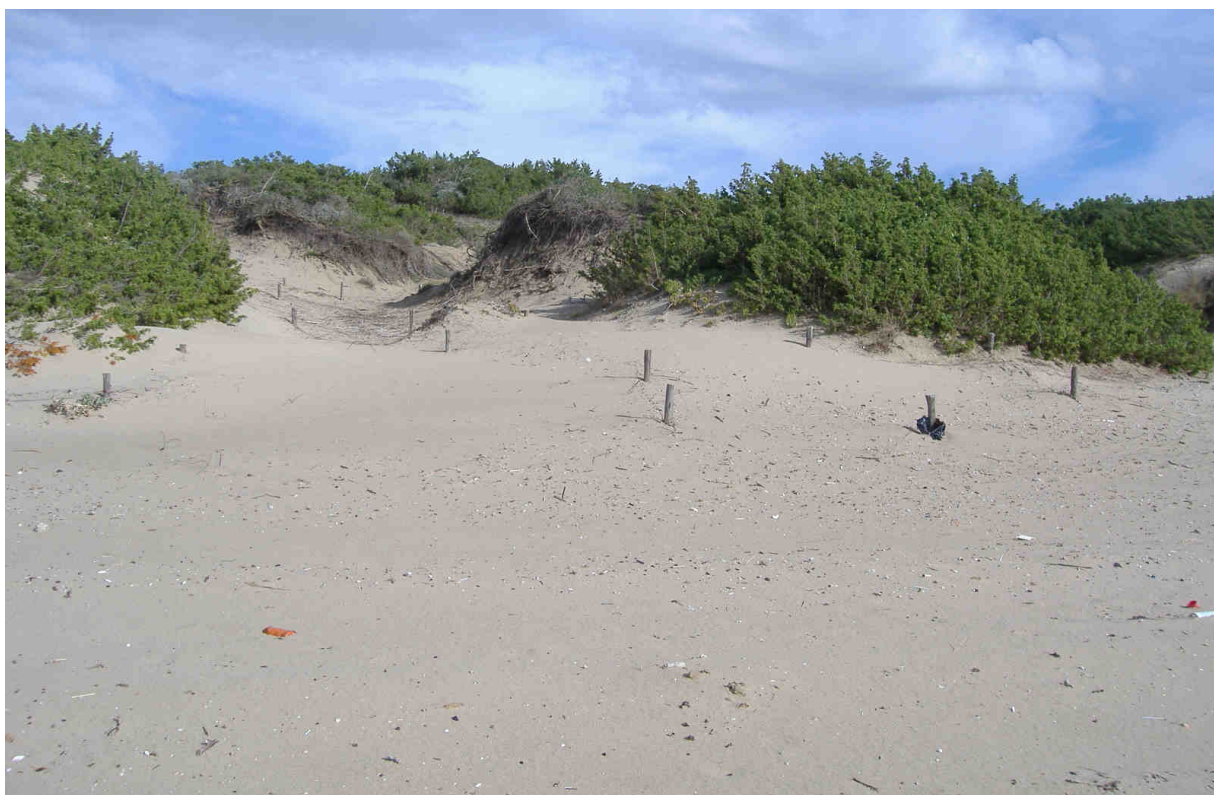
Foto 4.2 – Resti dei frangivento realizzati nell'ambito del primo progetto LIFE.

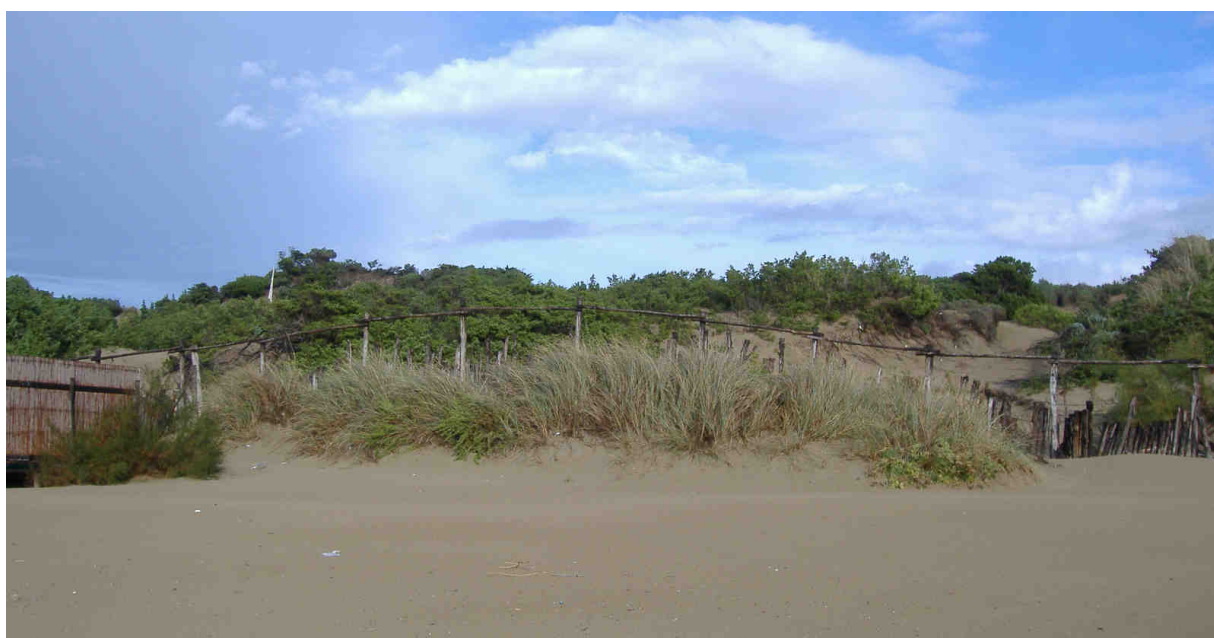
Foto 5.1 – Dune nei pressi dello stabilimento “Saporetti”.

Così come emerso dall’analisi condotta sul litorale tramite fotointerpretazione, il settore più meridionale dell’arco costiero che si estende da capo Portiere a Torre Paola è senz’altro quello più compromesso dall’impatto antropico sia diretto che indiretto. Le foto riportate di seguito testimoniano lo stato generale delle dune costiere in questo tratto che, sebbene più elevate e sviluppate, sono completamente irrigidite dalle costruzioni o dai recinti dei giardini di case private che spesso coincidono con il piede della duna stessa oppure si spingono addirittura nella prima fascia di retro spiaggia (foto 5.1, 5.2, 5.3, 5.4).
